# Diagnosticas ziņojums par

## 2013 BMW 320 Executive

# Diagnosticas ziņojums par 2013 BMW 320 Executive

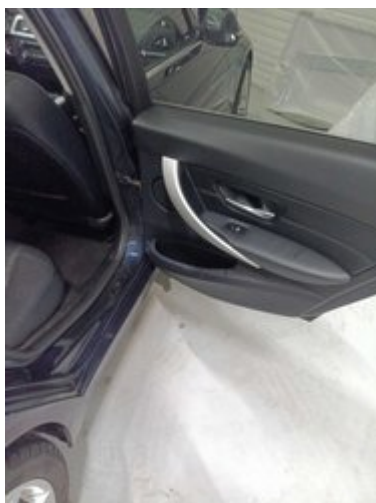
### ✓ 1. Durvis: Apdares detaļas - Stāvoklis
