# Diagnosticas ziņojums par

## 2018 OPEL ASTRA Business+

# Diagnosticas ziņojums par 2018 OPEL ASTRA Business+

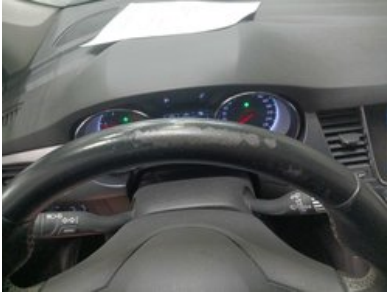
- ✓ **1. Priekšpuse:** Stūres rats - Stāvoklis

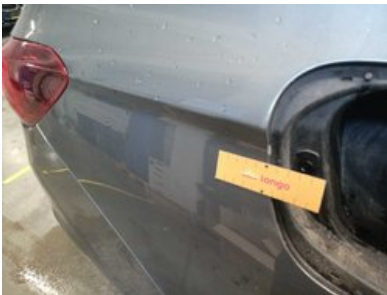
- ✓ **1. Sāns:** Kreisā un Labā Puse - Vizuālie Bojājumi un Skrāpējumi

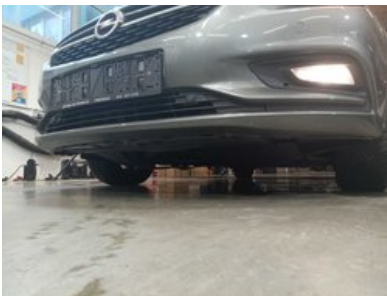
- ✓ **2. Priekšpuse:** Priekšējais Bamperu - Stāvoklis un Izlīdzinājums

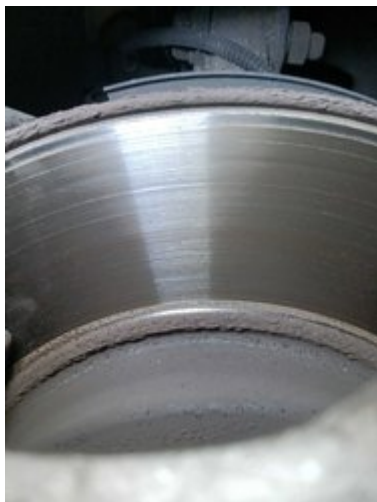
✓ **2. BREMZES:** Priekšējie Bremžu Diski Abi

- ✓ 1. Priekšējie Bremžu Diski (Abi)
- ✓ 2. Dzinēja Eļļas un Filtra Maiņa

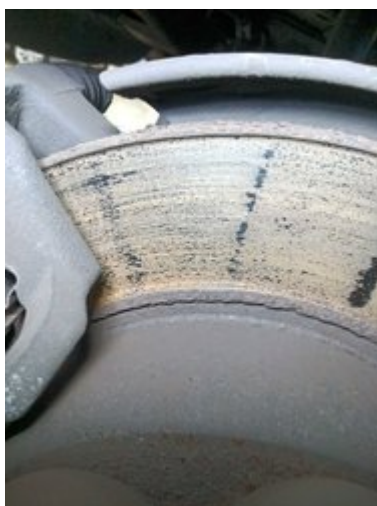
✓ **3. BREMZES:** Aizmugures Bremžu Diski (Abi) ar Klučiem

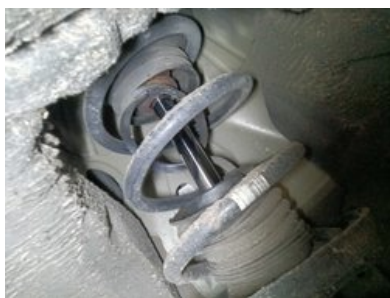
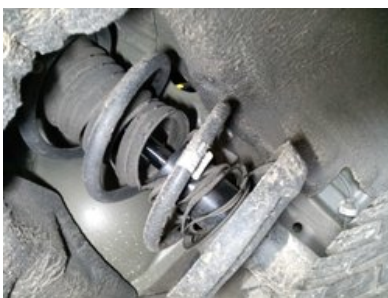
✓ **5. BALSTIEKĀRTA:** Amortizatora Putekļu Pārsegs Abās Pusēs

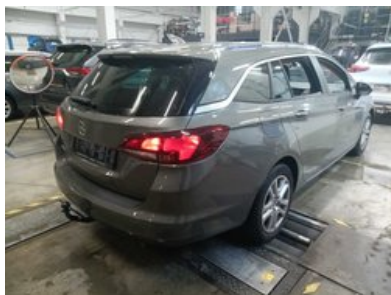
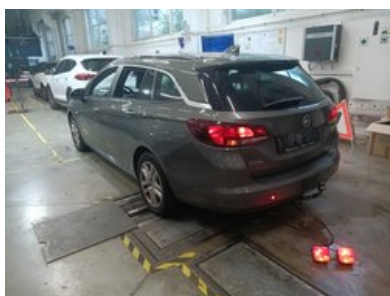
✓ **6. STŪRE:** Stūres Šķērsstienis
