# Diagnosticas ziņojums par

## 2019 HYUNDAI TUCSON Comfort

### Automašīnas dati

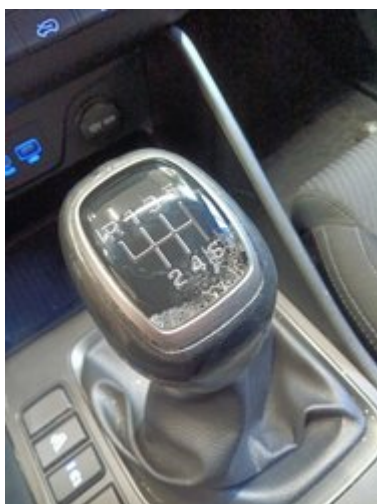
- ✓ **1. Iekšpuse:** Pārnesumu Kārtas Pārsegs un Pārnesumu Kārtas Poga - Stāvoklis

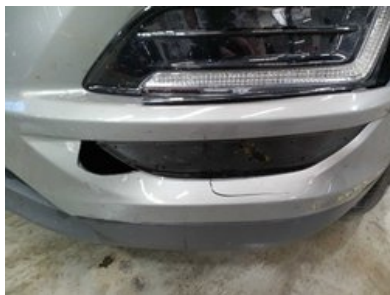
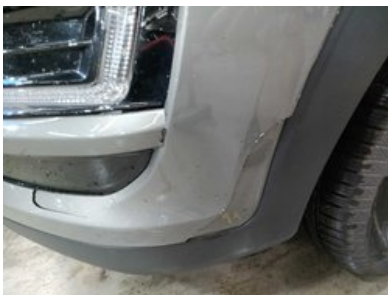
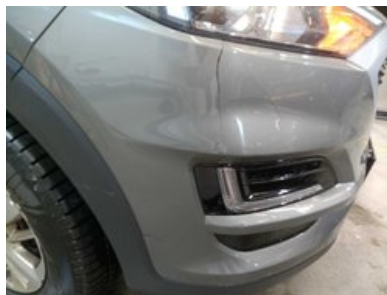
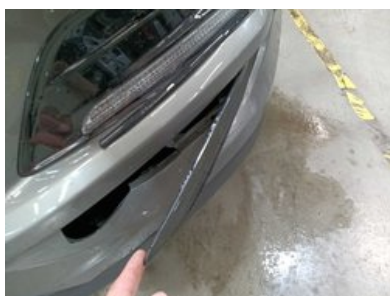
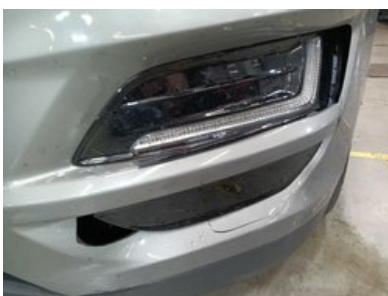
- ✓ **1. Priekšpuse:** Priekšējais Bamberu - Stāvoklis un Izlīdzinājums

- ✓ 1. Krāsot Priekšējo Bamperi

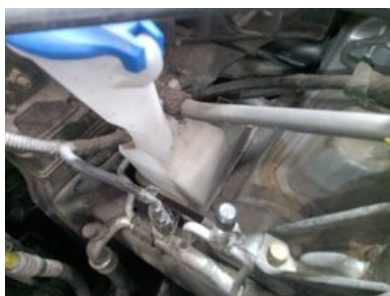
- ✓ **2. Priekšpuse:** Stiklu Mazgāšanas Šķidruma Līmenis (Ziemā Arī Ziemas Šķidrums)

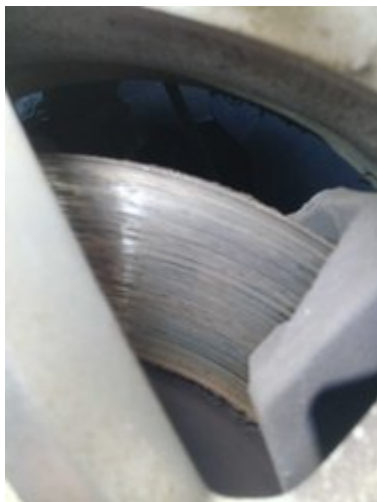
✓ **4. BREMZES:** Priekšējie Bremžu Diski Abi

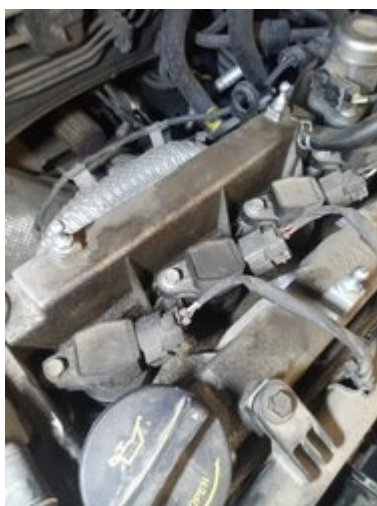
✓ **5. DZINĒJS:** Kloķvārpstas Vārstu Vāks un Blīve
