# Diagnosticas ziņojums par

## 2017 OPEL ASTRA Innovation

# Diagnosticas ziņojums par 2017 OPEL ASTRA Innovation

## Diagnosticā konstatēto defektu kopsavilkums

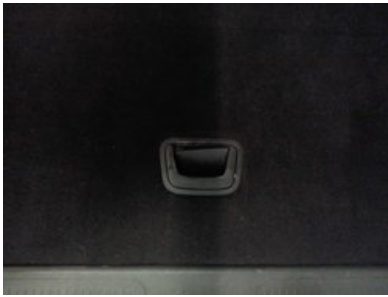
✓ **3. Iekšpuse:** Paklāji - Stāvoklis

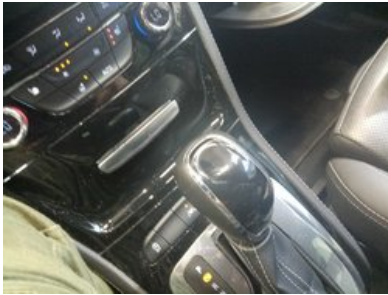
✓ **4. Iekšpuse:** Pārnesumu Kārtas Pārsegs un Pārnesumu Kārtas Poga - Stāvoklis

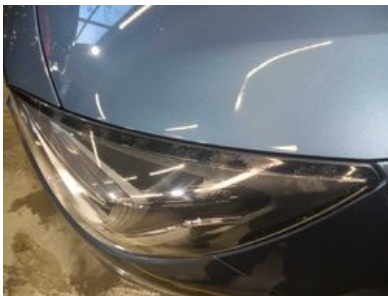
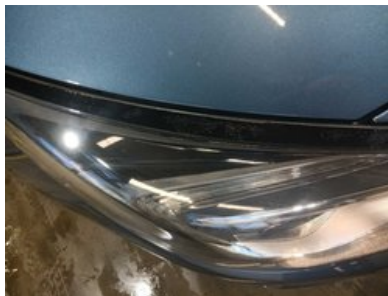
✓ **1. Apgaismojums:** Priekšējie Lukturi (Pilsētas, Parasts, Pilns Lukturis, Miglas, Pagrieziena Rādītājs) - Pamata Darbība, Bojājumi un Krāsa

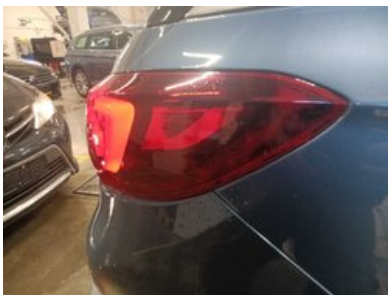
✓ **2. Apgaismojums:** Aizmugurējie lukturi (Bremzes, miglas, pagrieziena rādītāji) - Pamata darbība, bojājumi un krāsa

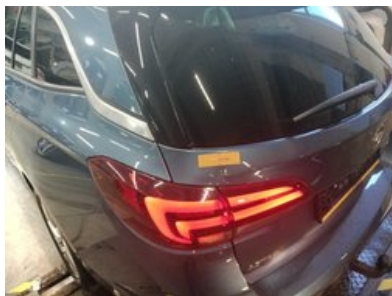
✓ **3. Aizmugure:** Bagāžnieks - Redzami bojājumi

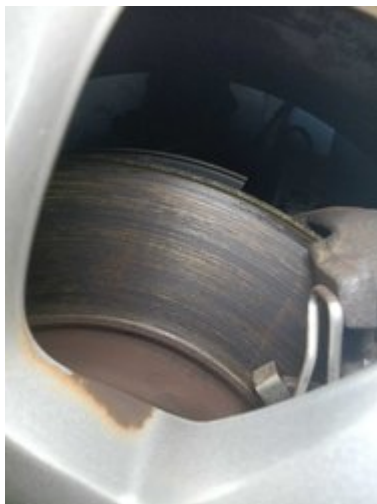
✓ **2. BREMZES:** Priekšējie Bremžu Diski Abi

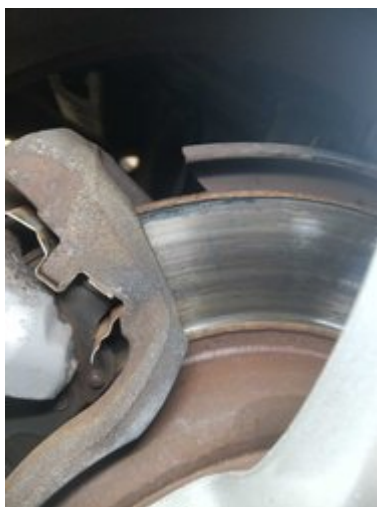
✓ **3. BREMZES:** Aizmugures Bremžu Diski (Abi)
