# Diagnosticas ziņojums par

## 2023 TOYOTA C-HR Style

# Diagnosticas ziņojums par 2023 TOYOTA C-HR Style

## Diagnosticā konstatēto defektu kopsavilkums

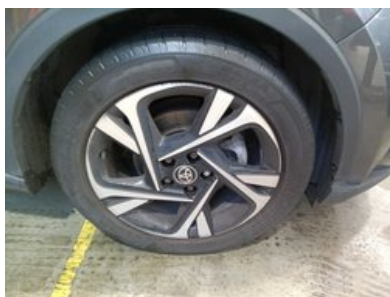
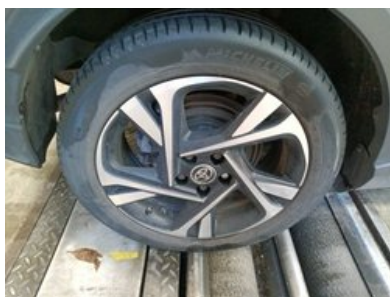
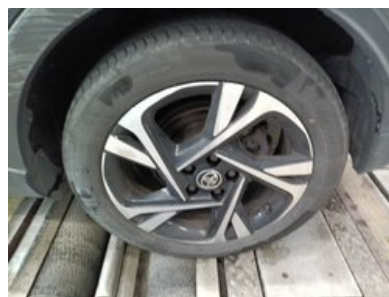
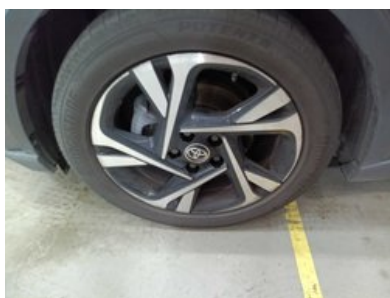
### ✓ 1. Sāns: Riteņi - Stāvoklis

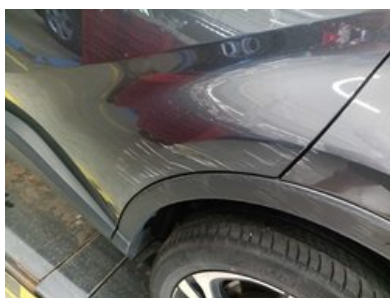
### ✓ 2. Sāns: Kreisā un Labā Puse - Vizuālie Bojājumi un Skrāpējumi

- ✓ 1. Krāsot Durvis

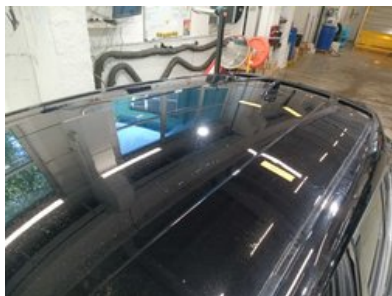
- ✓ **3. Cits:** Jumts - Redzami bojājumi (piemēram, krusa bojājumi)

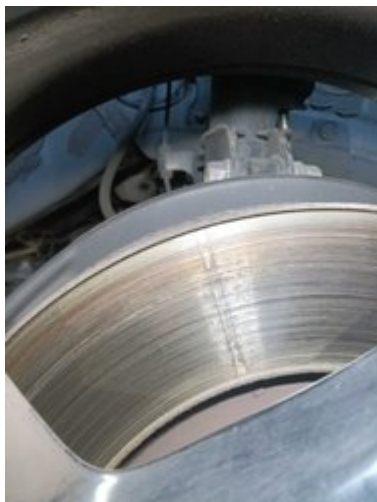
- ✓ **1. CITS:** Dzinēja Eļļas un Filtra Maiņa
- ✓ **2. BREMZES:** Priekšējie Bremžu Diski Abi

- ✓ 1. Dzinēja Eļļas un Filtra Maiņa
