Diagnostikas ziņojums par 2021 CITROEN C5 Aircross Feel

Sagatavošanas un remonta ziņojums par

2021 CITROEN C5 Aircross Feel

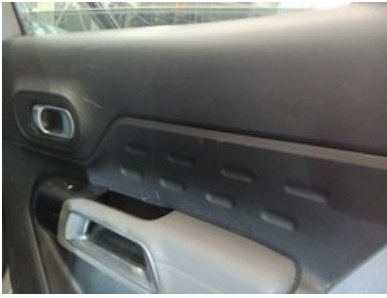
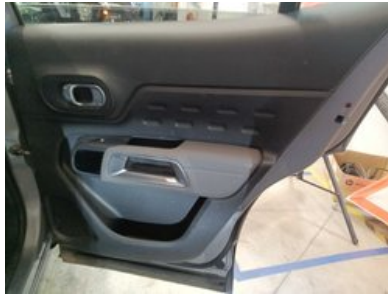
✔ 1. Durvis: Apdares detaļas - Stāvoklis

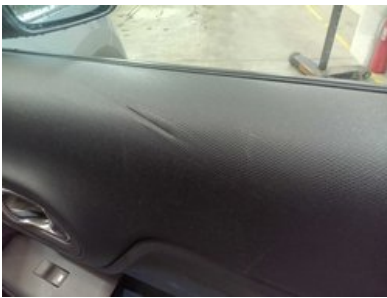
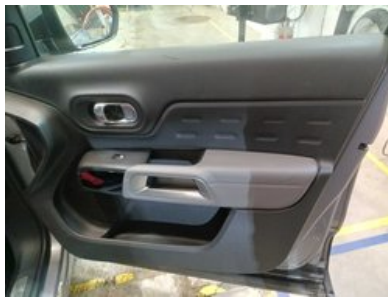
✔ 2. Durvis: Apdares detaļas - Stāvoklis

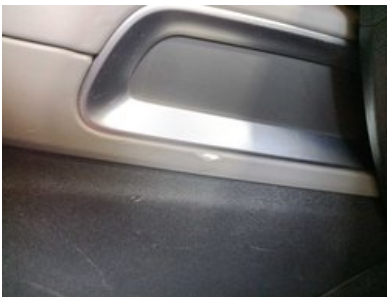
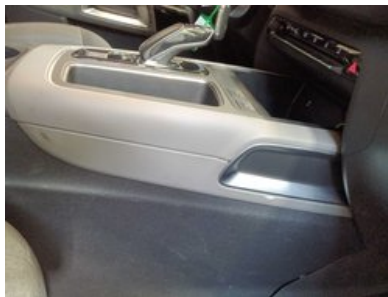
✔ 3. Priekšpuse: Apdares detaļas - Stāvoklis

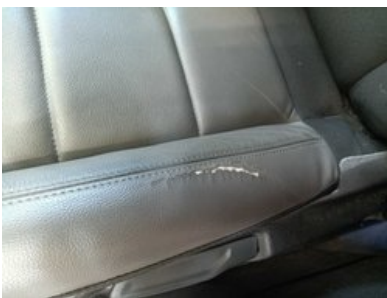
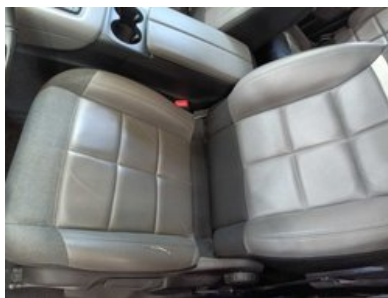
✔ 4. Sēdekļi: Visi Sēdekļi - Stāvoklis

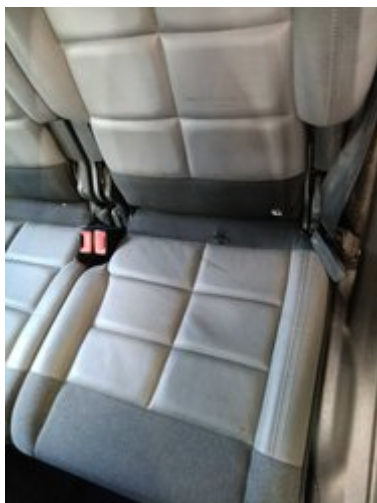
✓ **5. Sēdekļi:** Visi Sēdekļi - Stāvoklis

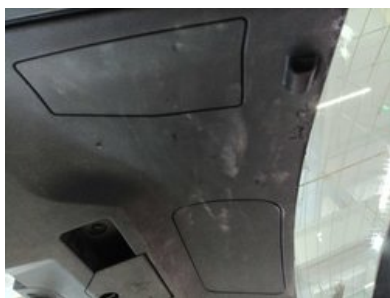
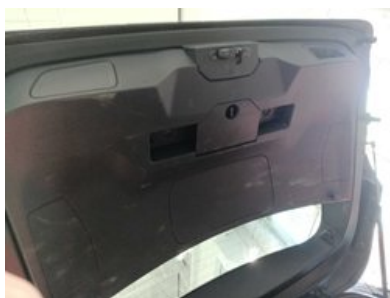
✓ **6. Iekšpuse:** Apdares detaļas - Stāvoklis

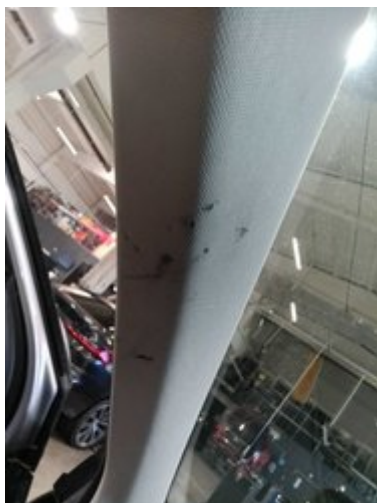
✓ **7. Iekšpuse:** Papildu Tīrīšanas Darbi

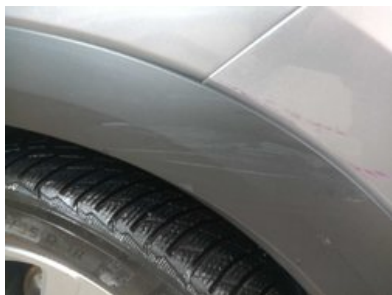
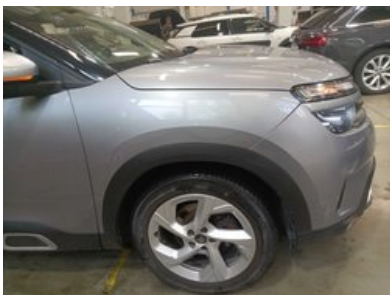
✓ 1. Sāns: Kreisā un Labā Puse - Vizuālie Bojājumi un Skrāpējumi

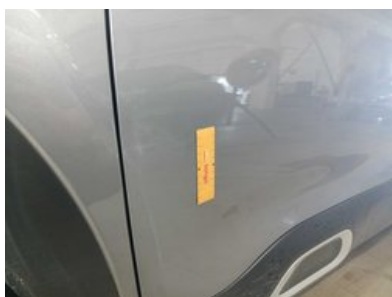
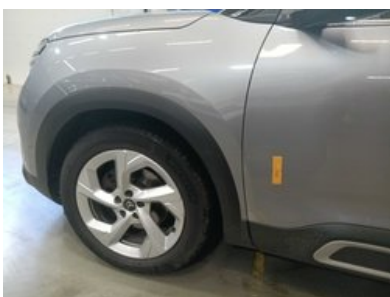
✓ 2. Sāns: Kreisā un Labā Puse - Vizuālie Bojājumi un Skrāpējumi

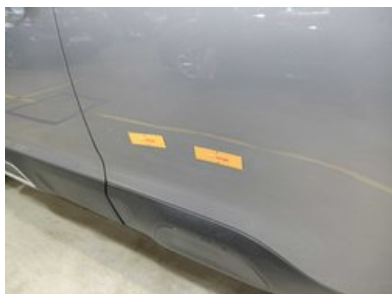
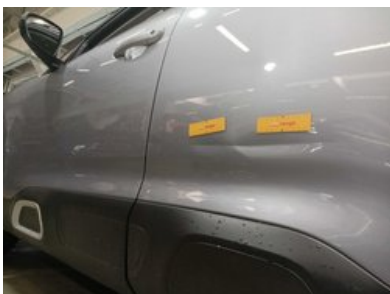
✓ 3. Sāns: Kreisā un Labā Puse - Vizuālie Bojājumi un Skrāpējumi

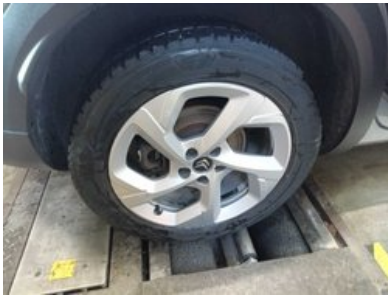
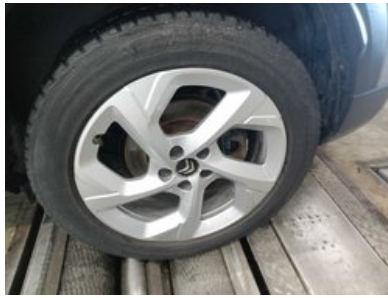
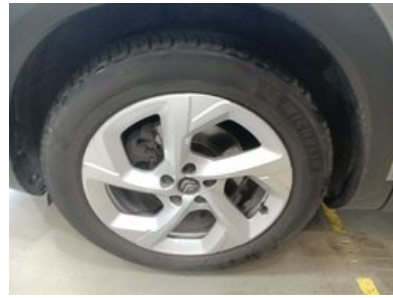
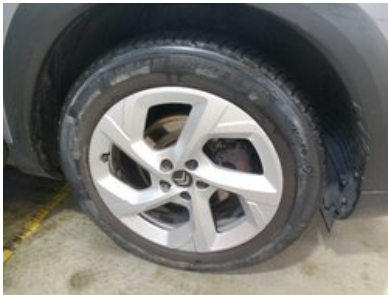
✓ **4. Sāns:** Riteņi - Stāvoklis

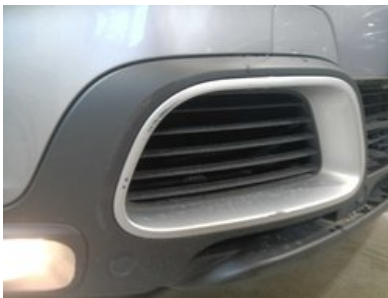
✓ **5. Priekšpuse:** Priekšējā Režģa - Stāvoklis

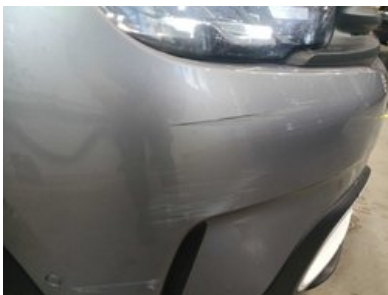
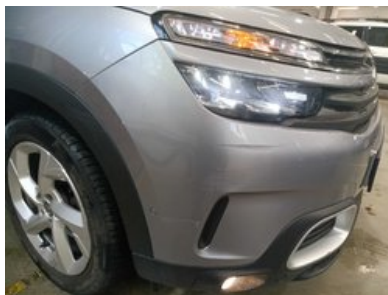
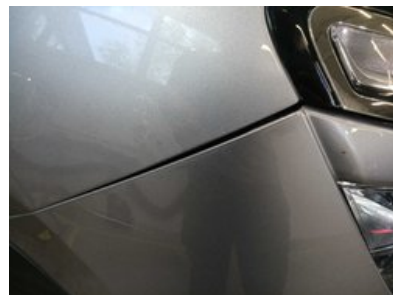
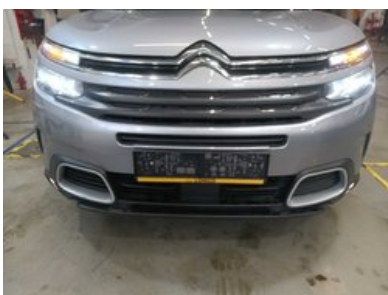
✓ **6. Priekšpuse:** Priekšējais Bamperu - Stāvoklis un Izlīdzinājums

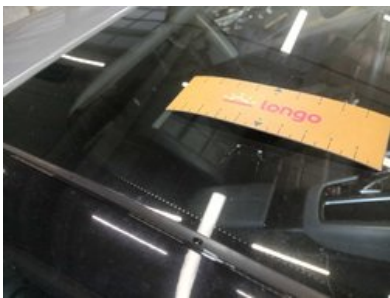
✔ **7. Priekšpuse:** Priekšējā stikla integritāte - Bez TA izslēdzošiem bojājumiem

- ✓ 1. Priekšējā Stikla Remonts

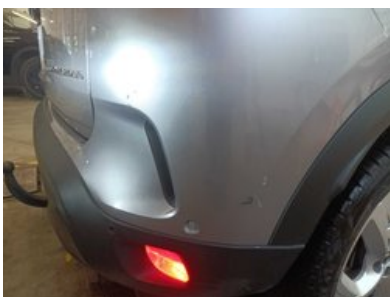
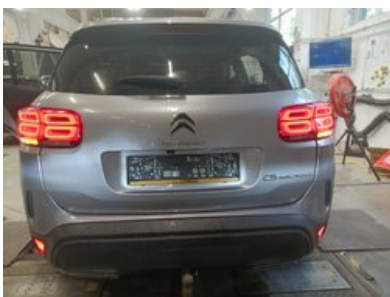
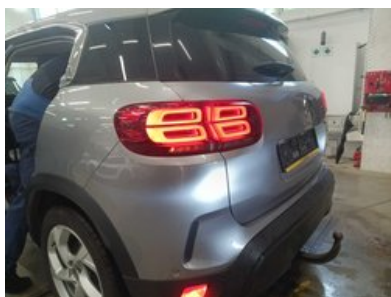
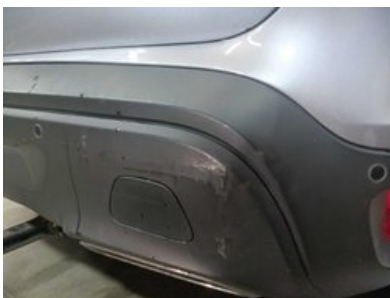
✔ **8. Aizmugure:** Aizmugurējais bamperis - Stāvoklis un izlīdzinājums

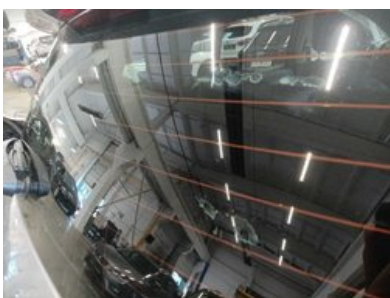
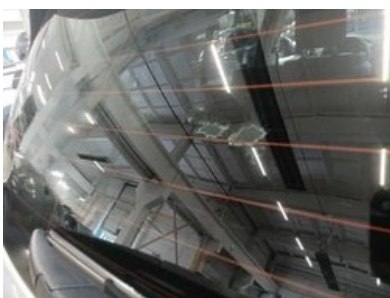
✔ **9. Aizmugure:** Aizmugurējā stikla integritāte

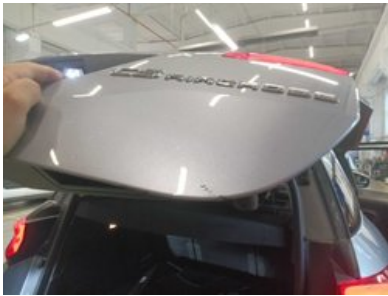
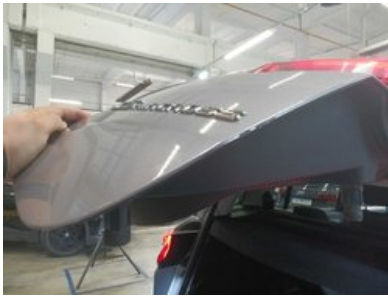
✓ **10. Aizmugure:** Bagāžnieks - Redzami bojājumi

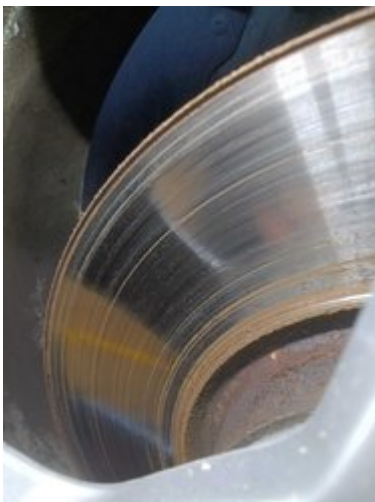
✓ **2. BREMZES:** Priekšējie Bremžu Diski Abi

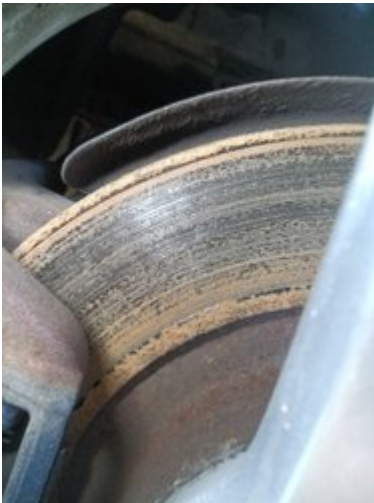
✓ 3. BREMZES: Aizmugures Bremžu Disks (Abi)

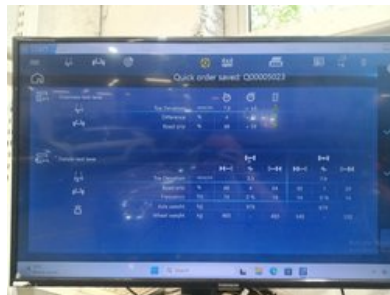
✓ 1. Bremžu Testa Līnijas Rezultāti
