# Diagnosticas ziņojums par

## 2022 SKODA OCTAVIA Ambition

# Diagnosticas ziņojums par 2022 SKODA OCTAVIA Ambition

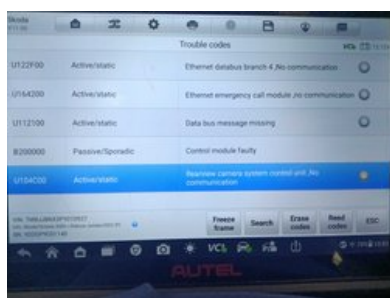
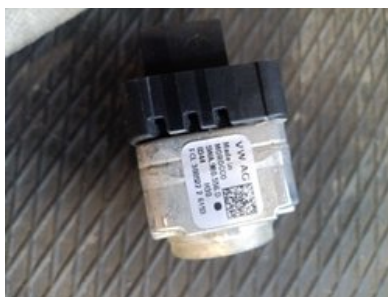
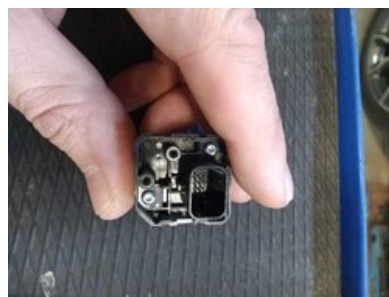
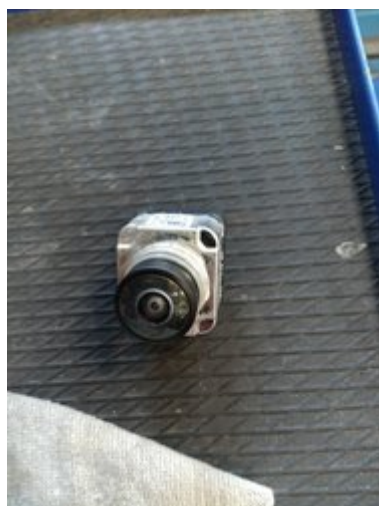
- ✓ **1. Darbība:** Atpakaļskata Kamera / Tuvuma Sensori - Darbība

- ✓ 1. Nomainīt Aizmugures Skata Kameru

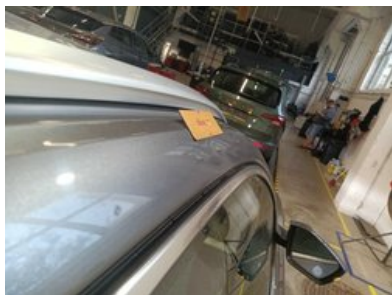
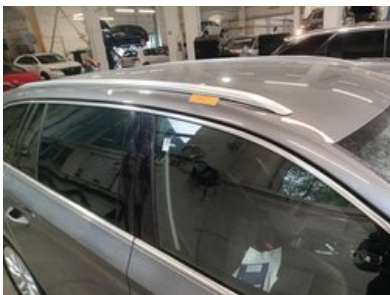
- ✓ **1. Sāns:** Kreisā un Labā Puse - Vizuālie Bojājumi un Skrāpējumi

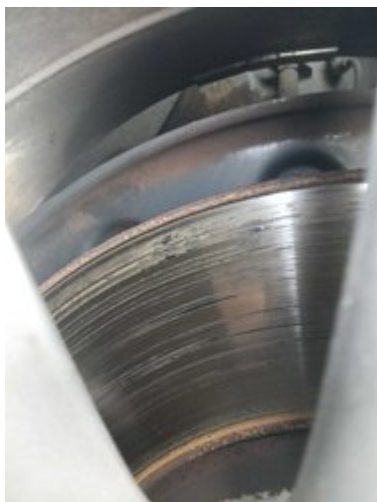
- ✓ **1. CITS:** Dzinēja Eļļas un Filtra Maiņa
- ✓ **2. BREMZES:** Priekšējie Bremžu Diski Abi

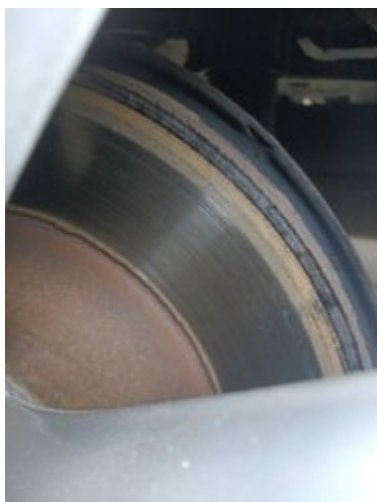
- ✓ **3. BREMZES:** Aizmugures Bremžu Diski (Abi)

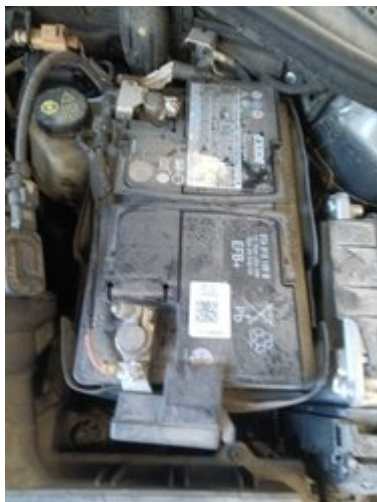
#### ✓ 4. VISPĀRĒJĀ ELEKTRIKA: Akumulators
