Diagnostikas ziņojums par 2015 HYUNDAI IX35 Premium

Automašīnas dati

Diagnostikā konstatēto defektu kopsavilkums

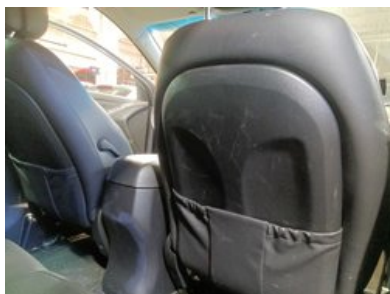
- ✔ **1. Sēdekļi:** Visi Sēdekļi - Stāvoklis

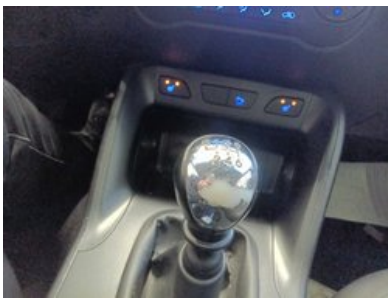
✓ **2. Iekšpuse:** Pārnesumu Kārtas Pārsegs un Pārnesumu Kārtas Poga - Stāvoklis

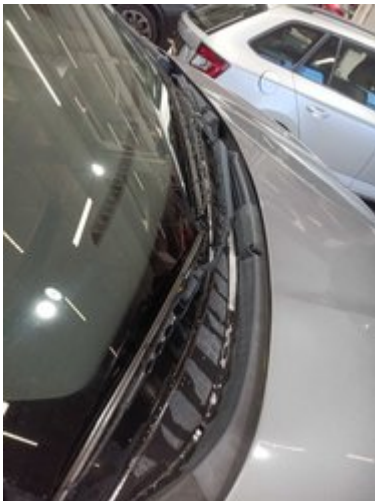
✓ **3. Priekšpuse:** Logu Slotiņu Gumija un Rokturis (Priekšā un Aizmugurē) - Stāvoklis

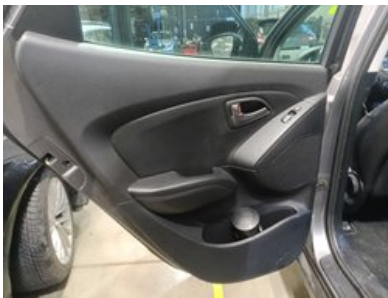
✓ **4. Durvis:** Apdares detaļas - Stāvoklis

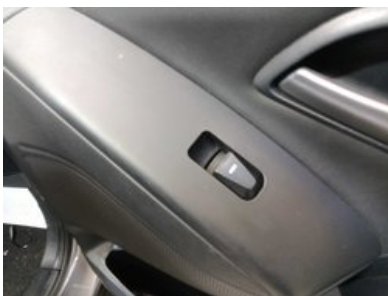
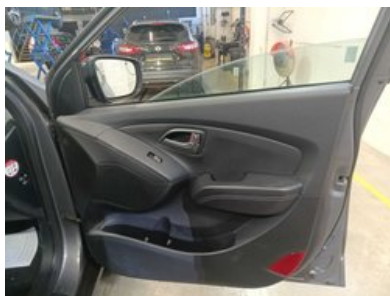
✓ **5. Durvis:** Elektrisko Logu Darbība - Visi Logi

- ✓ 1. Nomainīt Loga Pacēlāja Pogu(-as)
- ✓ 2. Kreisās Puses Lukturu Smidzinātājs

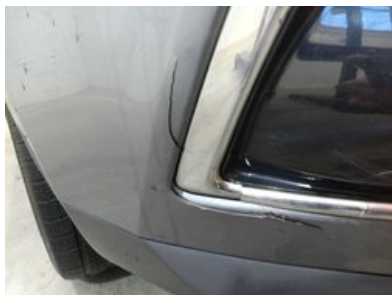
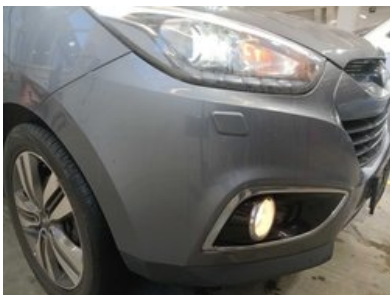
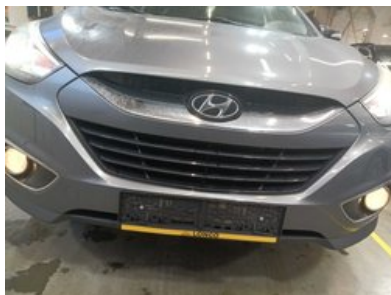
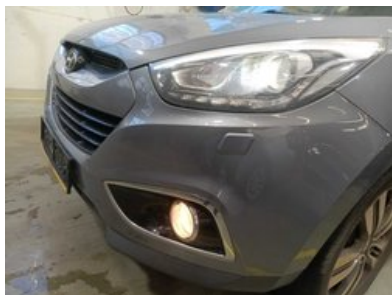
✓ 1. Priekšpuse: Priekšējais Bamperu - Stāvoklis un Izlīdzinājums

- ✓ 1. Krāsot Priekšējo Bamperi

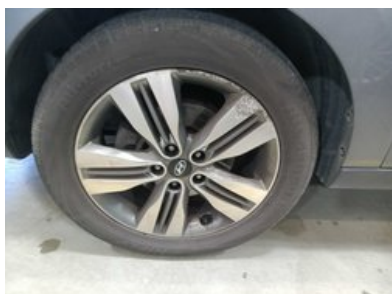
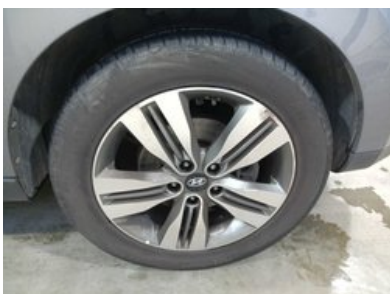
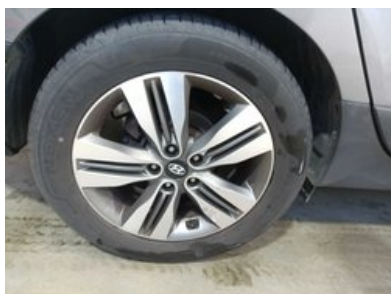
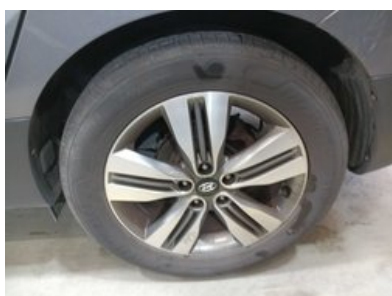
✓ 3. Sāns: Riteņi - Stāvoklis

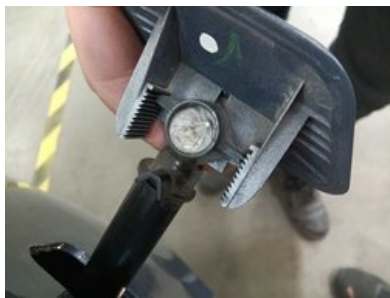
- ✓ **4. Apgaismojums:** Priekšējie Lukturi (Pilsētas, Parasts, Pilns Lukturis, Miglas, Pagrieziena Rādītājs) - Pamata Darbība, Bojājumi un Krāsa

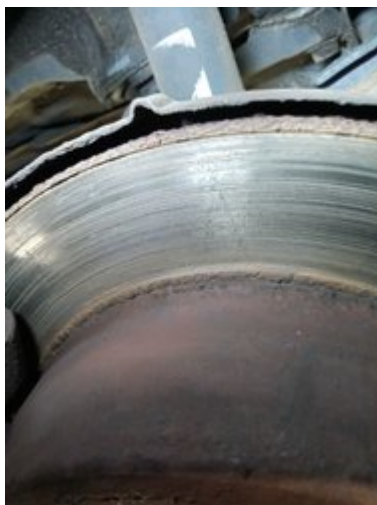
- ✓ **3. CITS:** Aizmugurējais Bremžu Disks un Kluči

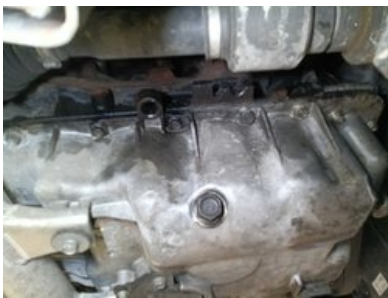
✓ 4. CITS: Elļas kārte
