# Diagnosticas ziņojums par

## 2017 MERCEDES BENZ C220 Avantgarde

# Sagatavošanas un remonta ziņojums par **2017 MERCEDES BENZ C220 Avantgarde**

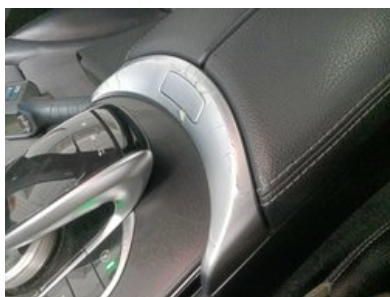
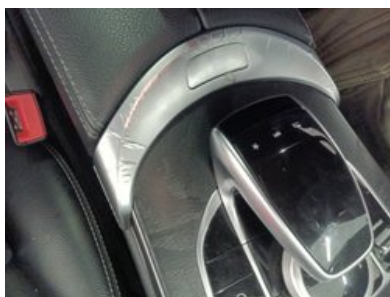
### ✓ 1. Iekšpuse: Apdares detaļas - Stāvoklis

- ✓ 1. Nomainīt Elementu Roku Balstā/Vidēja Paneli

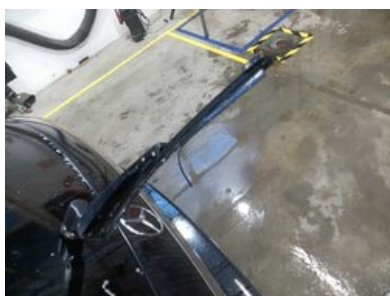
### ✓ 2. Priekšpuse: Logu Slotiņu Gumija un Rokturis (Priekšā un Aizmugurē) - Stāvoklis

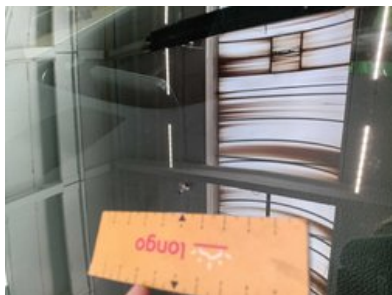
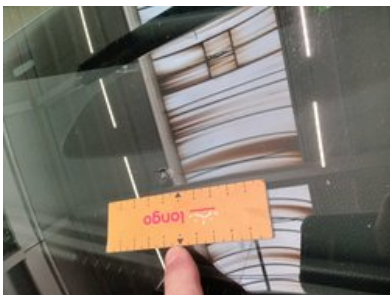
- ✓ **1. Priekšpuse:** Priekšējā stikla integritāte - Bez TA izslēdzošiem bojājumiem

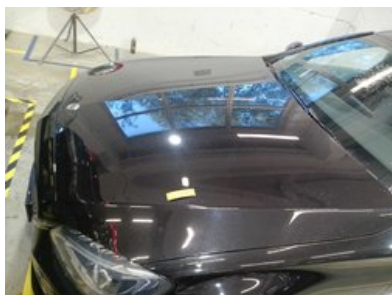
- ✓ **2. Priekšpuse:** Pārsegs - Vizuālie Bojājumi

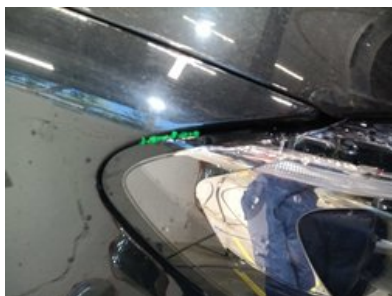
- ✓ **3. Cits:** Papildu Pulēšanas Darbi

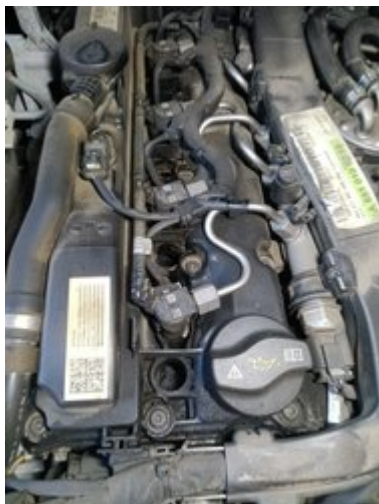
✓ **3. DZINĒJS:** Kloķvārpstas Vārstu Vāks un Blīve

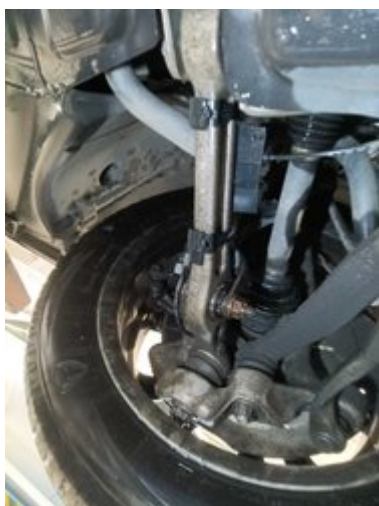
✓ **4. BALSTIEKĀRTA:** Balstiekārtas Apakšējā Svira Aizmugurējā Abas

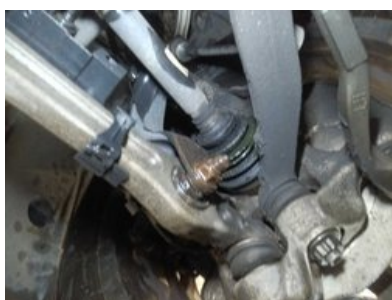
✓ **5. GALVENĀ PĀRVADE, VĀRPSTA UN ASIS:** Piedziņas Vārpsta - Kreisā

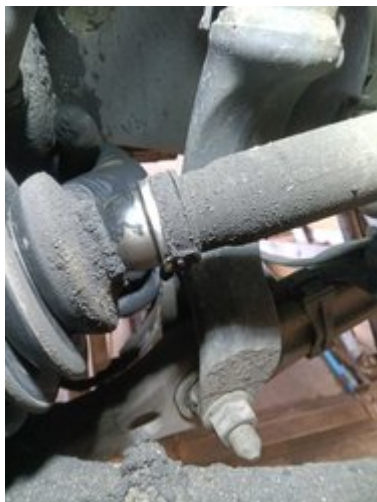
✓ **6. GALVENĀ PĀRVADE, VĀRPSTA UN ASIS:** Piedziņas Vārpsta - Labā
