# Diagnosticas ziņojums par

## 2022 MITSUBISHI ECLIPSE CROSS Intense+

Longo veiktās visaptverošās diagnostikas laikā, 4 defekti bija konstatēti transportlīdzeklī.

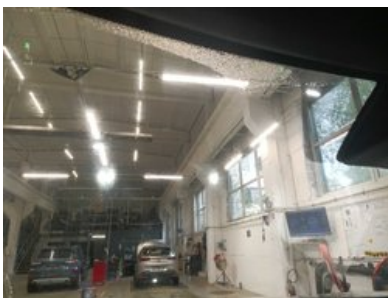
- ✓ **1. Priekšpuse:** Logu Slotiņu Gumija un Rokturis (Priekšā un Aizmugurē) - Stāvoklis

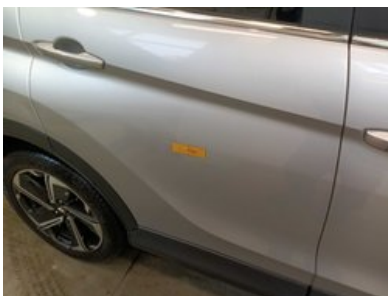
- ✓ **1. Sāns:** Kreisā un Labā Puse - Vizuālie Bojājumi un Skrāpējumi

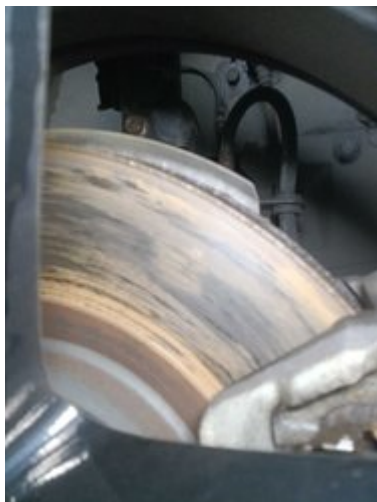
## ✓ 2. BREMZES: Priekšējie Bremžu Diski Abi (Uzlikas Noņemtas)
