# Diagnosticas ziņojums par

## 2019 OPEL CROSSLAND X Online Edition

# Diagnosticas ziņojums par 2019 OPEL CROSSLAND X Online Edition

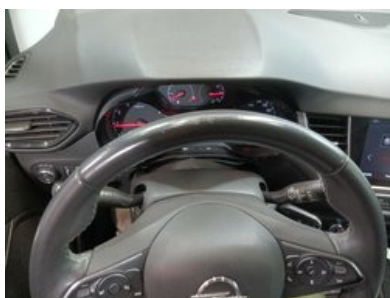
### ✓ 1. Priekšpuse: Stūres rats - Stāvoklis

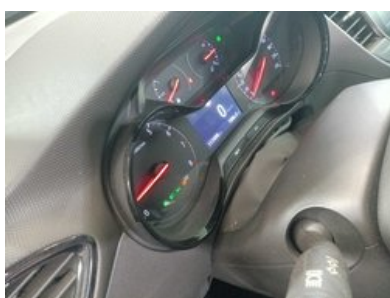
### ✓ 2. Priekšpuse: Stūres rats - Stāvoklis

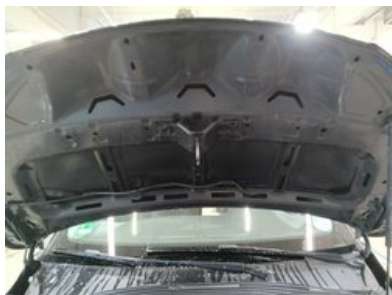
- ✓ **1. Priekšpuse:** Pārsega Skaņas Izolācija - Stāvoklis

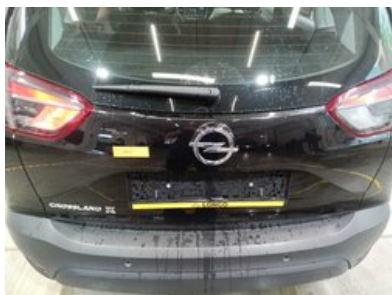
- ✓ **2. Aizmugure:** Bagāžnieks - Redzami bojājumi

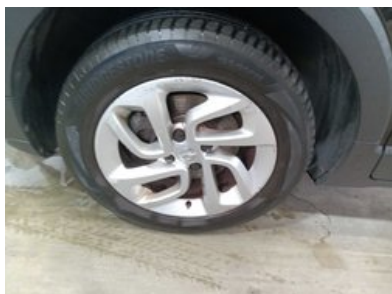
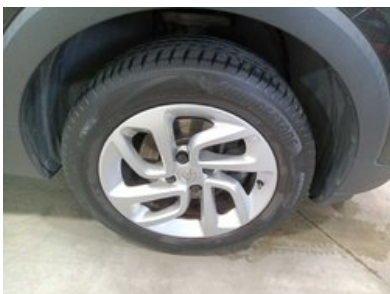
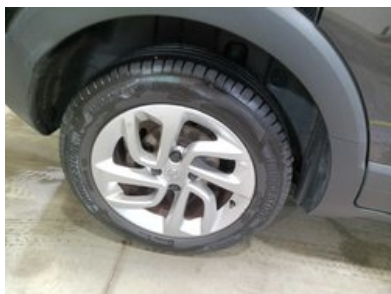
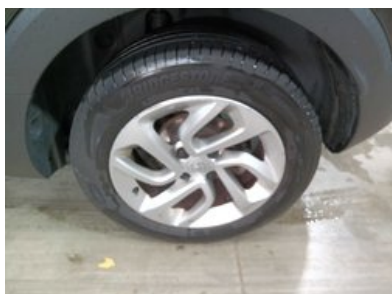
- ✓ **3. Sāns:** Riteņi - Stāvoklis

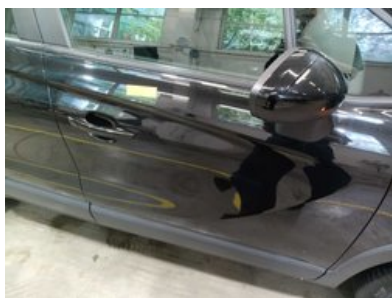
✓ **4. Sāns:** Kreisā un Labā Puse - Vizuālie Bojājumi un Skrāpējumi

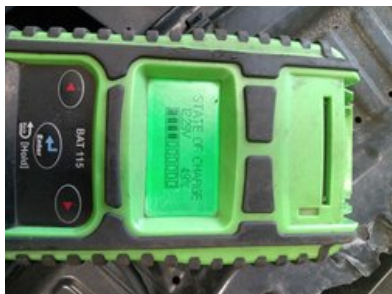
✓ **2. CITS:** Uzlādēt Akumulatoru

- ✓ 1. Dzinēja Eļļas un Filtra Maiņa
- ✓ 2. Uzlādēt Akumulatoru

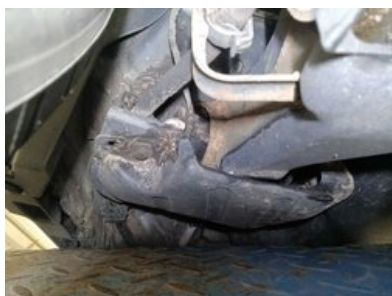
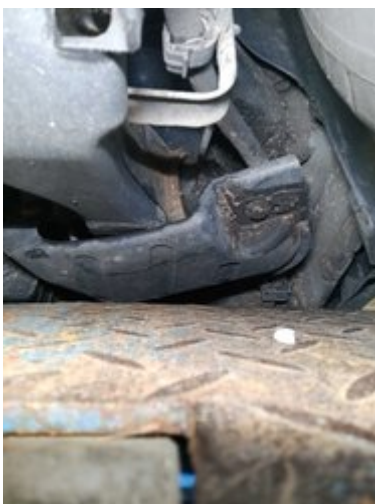
✓ **3. BALSTIEKĀRTA:** Palīgrāmja stiprinājumi

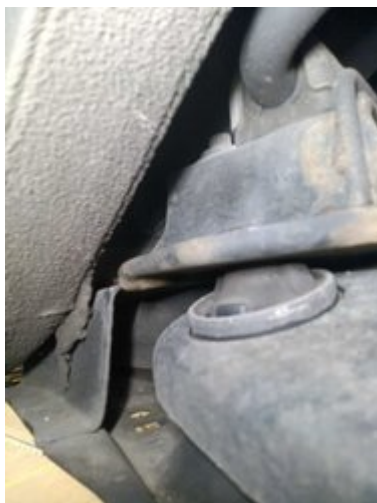
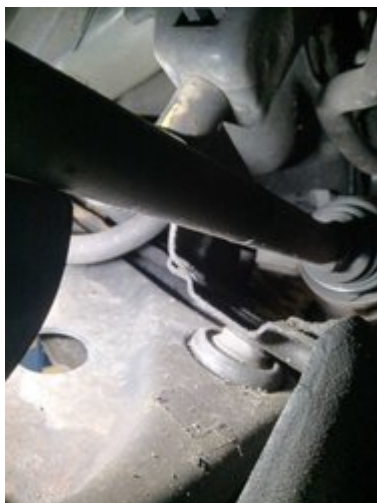
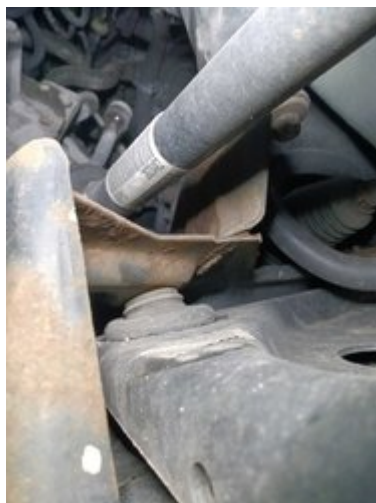
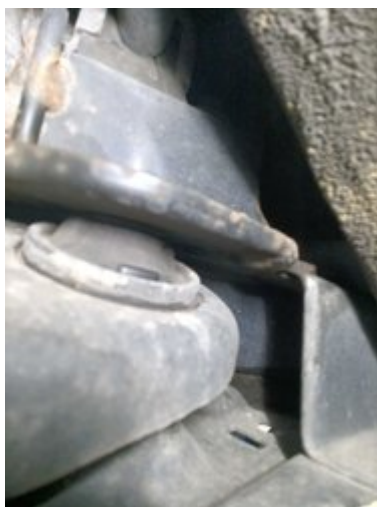
✓ **4. BALSTIEKĀRTA:** Balstiekārtas Apakšējā Svira Abas
