# Diagnosticas ziņojums par

## 2019 PEUGEOT 308 Allure

### Diagnosticas informācija

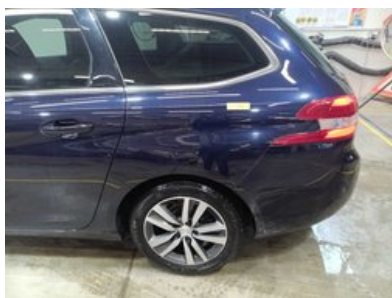
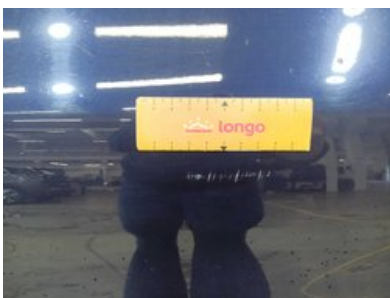
✓ **2. Sāns:** Kreisā un Labā Puse - Vizuālie Bojājumi un Skrāpējumi
