Diagnostikas ziņojums par 2015 VOLVO XC60 Summum

Longo veiktās visaptverošās diagnostikas laikā, 12 defekti bija konstatēti transportlīdzeklī.

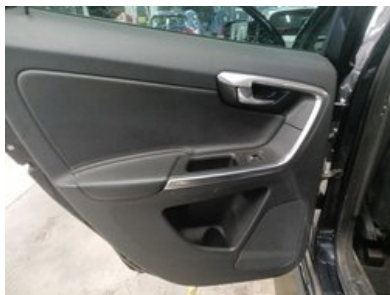
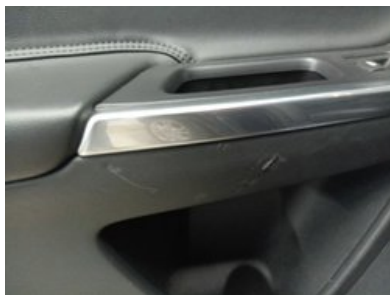
- ✔ **1. Durvis:** Apdares detaļas - Stāvoklis

- ✓ 1. Krāsot Aizmugures Bamper
- ✓ 2. Krāsot Durvis

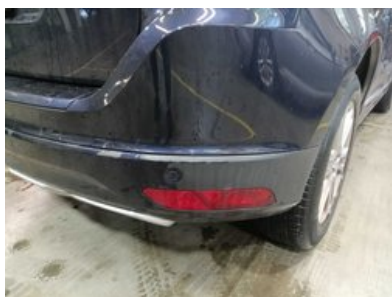
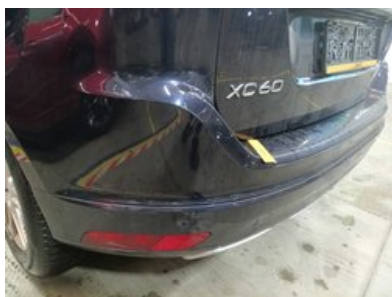
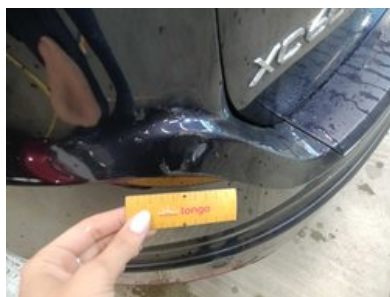
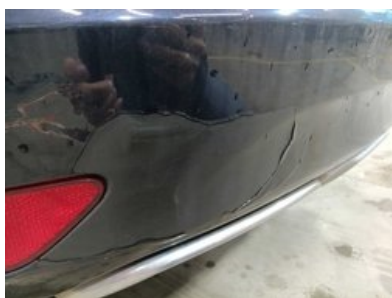
✓ 1. Aizmugure: Aizmugurējais bamperis - Stāvoklis un izlīdzinājums

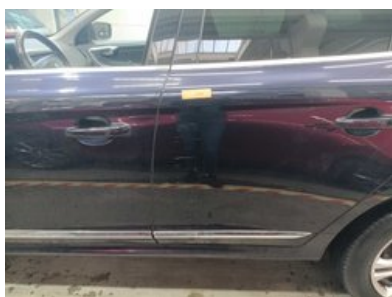
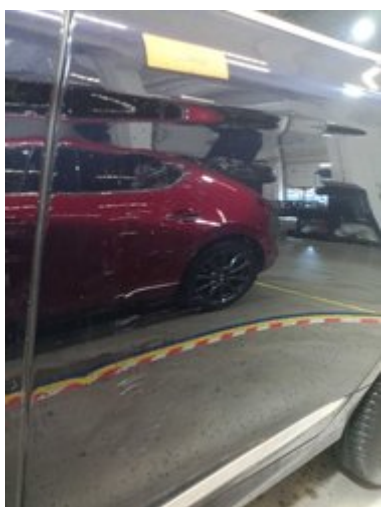
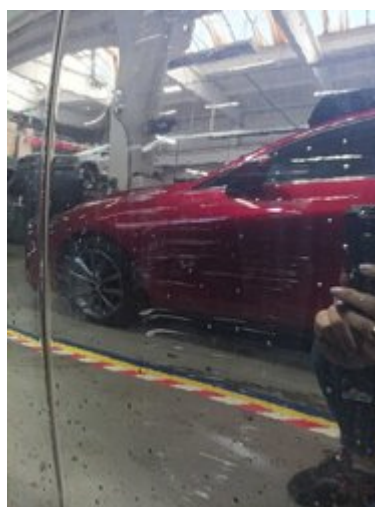
✓ 2. Sāns: Kreisā un Labā Puse - Vizuālie Bojājumi un Skrāpējumi

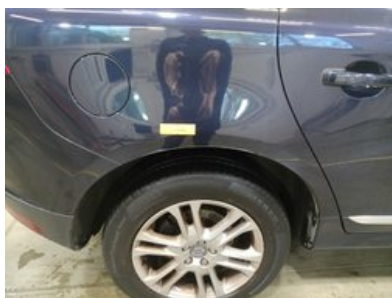
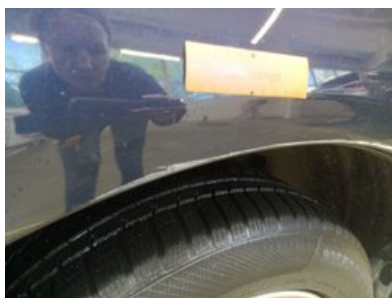
✓ 3. Sāns: Kreisā un Labā Puse - Vizuālie Bojājumi un Skrāpējumi

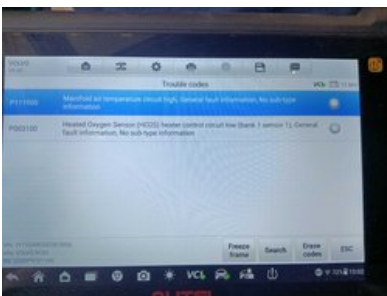
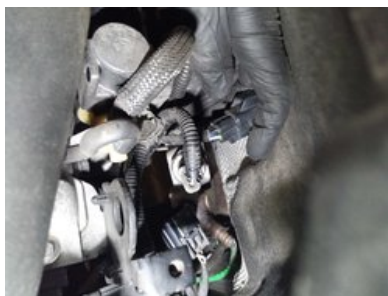
✓ 6. IZPLŪDES SISTĒMA: Lambda Sensors

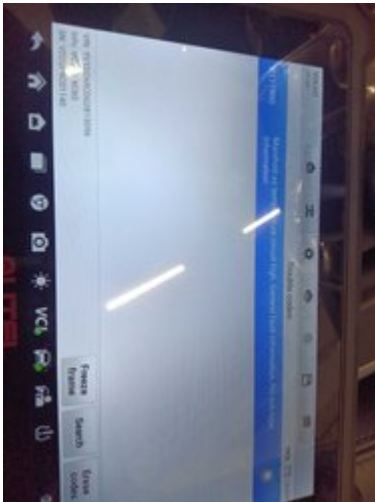
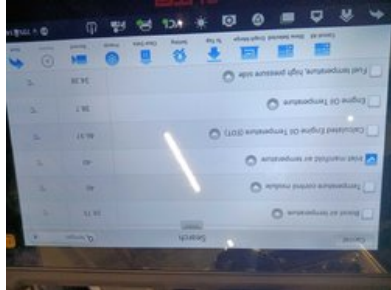
7. DZINĒJĀ VADĪBA - DEGVIELA: Kolektora Spiediena (MAP) Sensors

- ✓ 1. Uzlādēt Akumulatoru
- ✓ 2. Ieplūdes Kolektors
- ✓ 3. Aizmugurējā Stabilizatora Atsaite
- ✓ 4. Motoreļļa un Filtrs
- ✓ 5. Kolektora Spiediena (MAP) Sensors

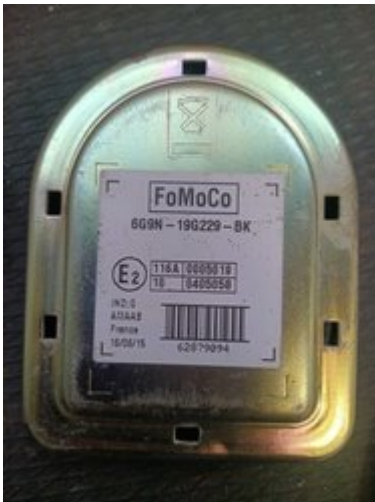
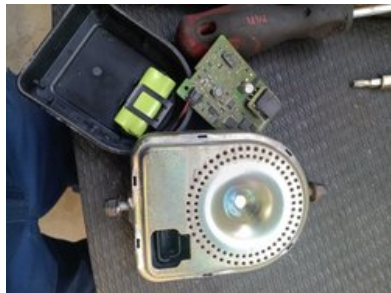
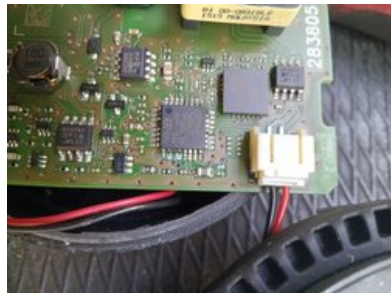
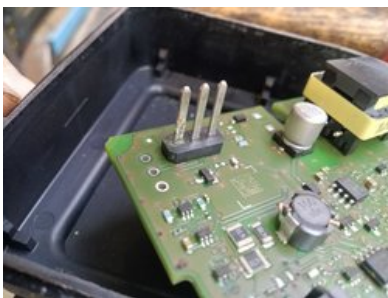
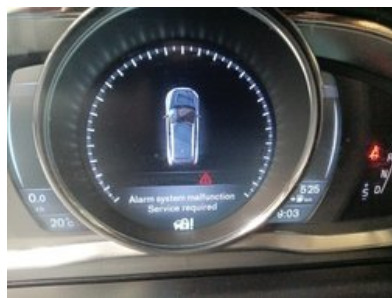
8. VISPĀRĒJĀ ELEKTRIKA: Trauksmes Sīrēna

1. Eļļas Filtrs (OE662/4)
2. Motora Ieplūdes Kolektora Blīve (71-12274-00)
3. Ieplūdes Kolektora Sensors Volvo (0261230423)
4. Quartz Ineo Xtra EC6 0W20 208L (0W20 QUARTZ INEO XTRA 208L)
5. Stabilizatora Atsaite (50-01016)
6. Eļļas Paletes Blīve (EL247804)
7. Ieplūdes Kolektora Blīve (71-12275-00)
8. Stabilizatora Stieņa Stiprinājums (65-11407)
9. Trauksmes Signāls (BFD4388)

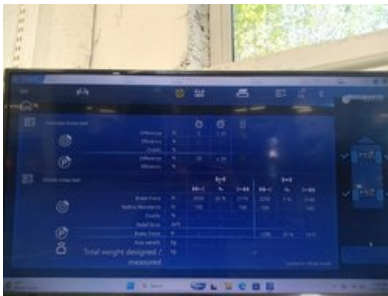
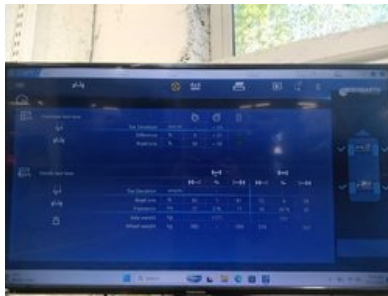
✓ 1. Bremžu Testa Līnijas Rezultāti

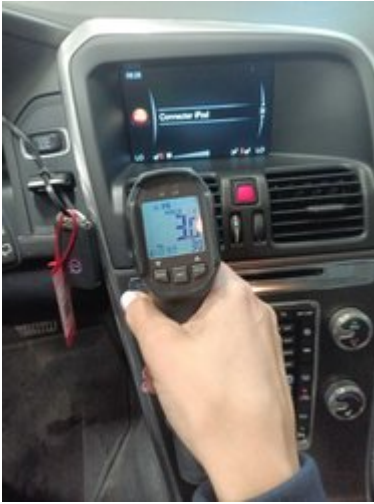
✓ 4. Gaisa Kondicionēšanas Mērījums
