# Diagnosticas ziņojums par

## 2019 VOLVO XC90 Momentum

# Sagatavošanas un remonta ziņojums par

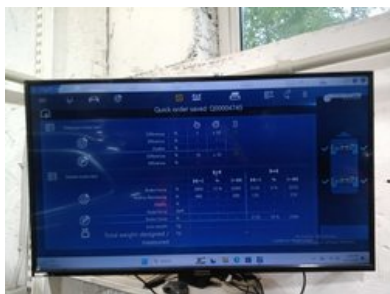
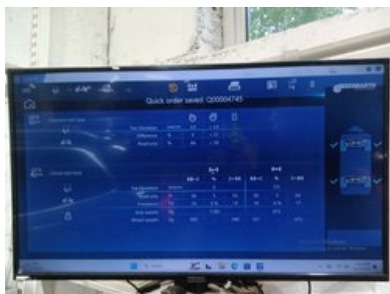
## ✓ 3. Bremžu Testa Līnijas Rezultāti
