# Diagnosticas ziņojums par

## 2022 TOYOTA COROLLA Business+

### Diagnosticas informācija

### Diagnosticā konstatēto defektu kopsavilkums

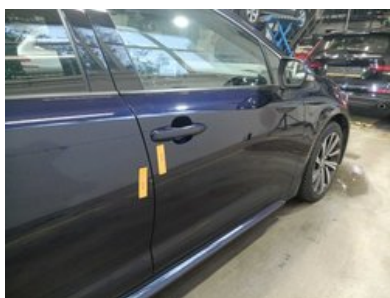
- ✓ **1. Sāns:** Kreisā un Labā Puse - Vizuālie Bojājumi un Skrāpējumi

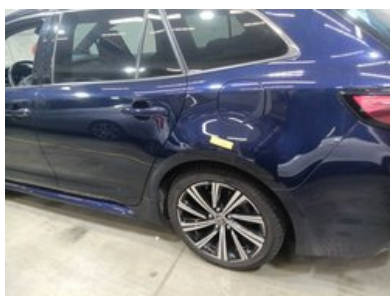
- ✓ **2. Sāns:** Kreisā un Labā Puse - Vizuālie Bojājumi un Skrāpējumi

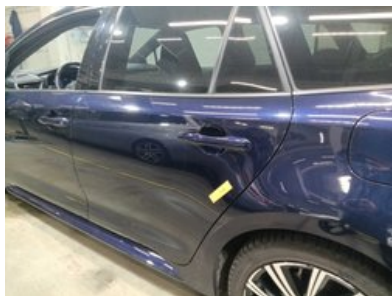
✓ **3. Sāns:** Kreisā un Labā Puse - Vizuālie Bojājumi un Skrāpējumi

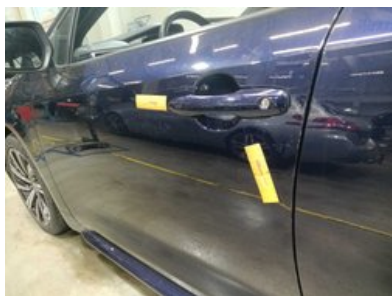
✓ **4. Sāns:** Kreisā un Labā Puse - Vizuālie Bojājumi un Skrāpējumi

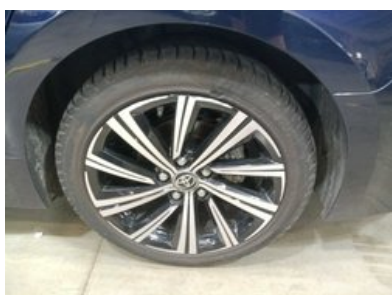
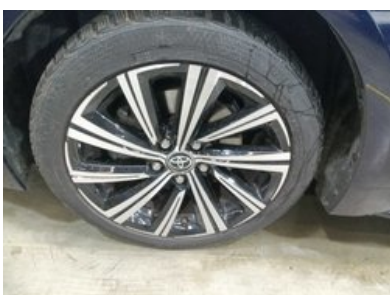
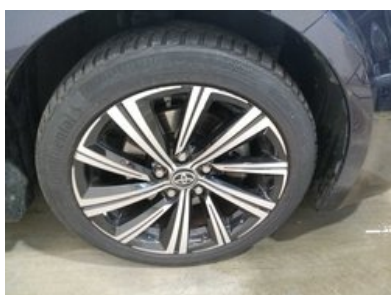
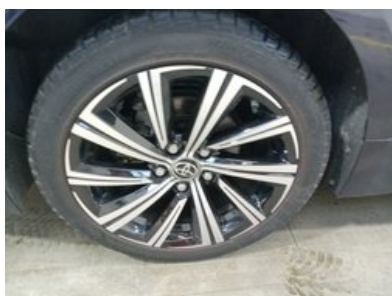
✓ **5. Sāns:** Riteņi - Stāvoklis
