# Diagnosticas ziņojums par

## 2020 MERCEDES BENZ A180 Business Solution

### Diagnosticas informācija

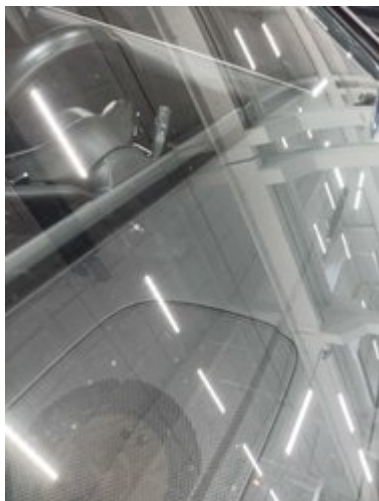
- ✓ **1. Priekšpuse:** Priekšējā stikla integritāte - Bez TA izslēdzošiem bojājumiem

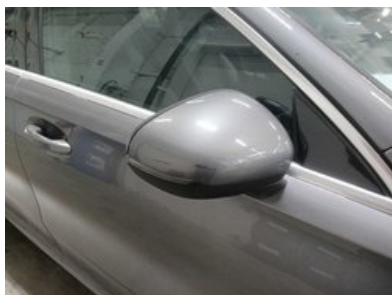
- ✓ **2. Sāns:** Ārējie Spoguļi - Spoguļa Integritāte un Stiprinājums Automašīnā

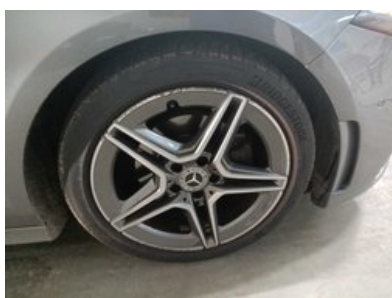
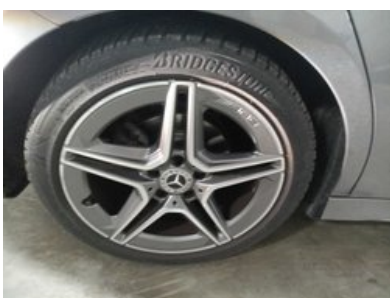
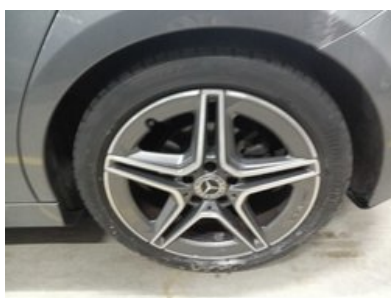
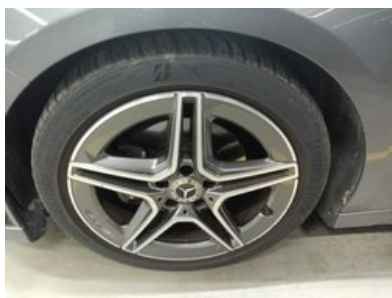
- ✓ **3. Sāns:** Riteņi - Stāvoklis

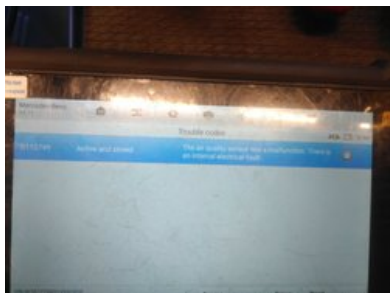
- ✓ **1. CITS:** Uzlādēt Akumulatoru
- ✓ **2. CITS:** Dzinēja Eļļas un Filtra Maiņa
- ✓ **3. VISPĀRĒJĀ ELEKTRIKA:** Gaisa Kvalitātes Sensors

- ✓ 1. Gaisa Kvalitātes Sensors
- ✓ 2. Dzinēja Eļļas un Filtra Maiņa
- ✓ 3. Uzlādēt Akumulatoru
- ✓ 4. Kloķvārpstas/Vārstu Vāks un Blīve

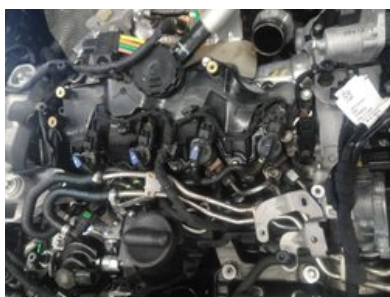
- ✓ **4. DZINĒJS:** Kļoķvārpstas Vārstu Vāks un Blīve
