# Diagnosticas ziņojums par

## 2021 PEUGEOT 2008 Active

# Diagnosticas ziņojums par 2021 PEUGEOT 2008 Active

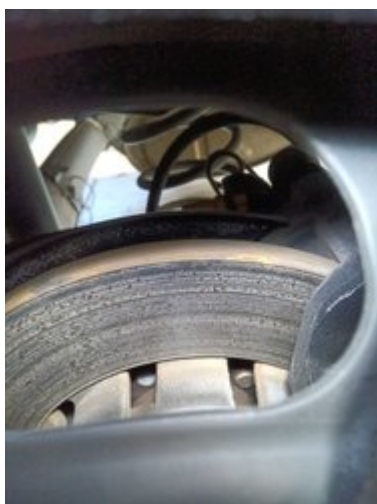
### ✓ 1. BREMZES: Aizmugures Bremžu Disks (Abi)

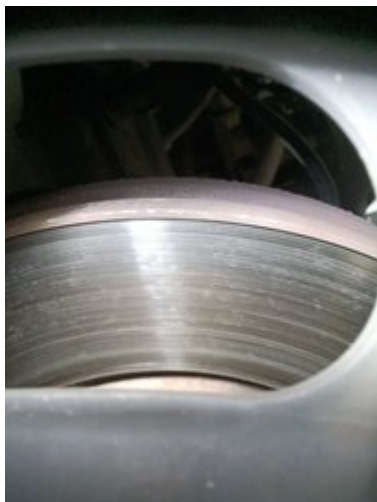
✓ **2. BREMZES:** Priekšējie Bremžu Diski Abi

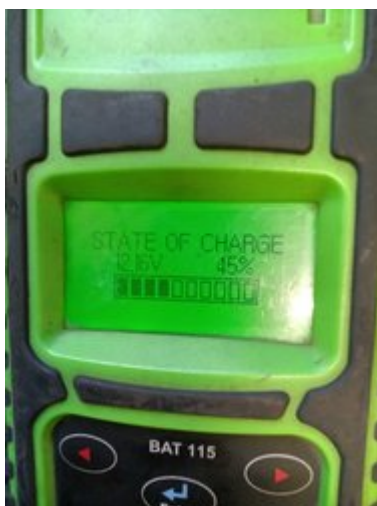
✓ **3. CITS:** Uzlādēt Akumulatoru

- ✓ 1. Dzinēja Eļļas un Filtra Maiņa
- ✓ 2. Uzlādēt Akumulatoru

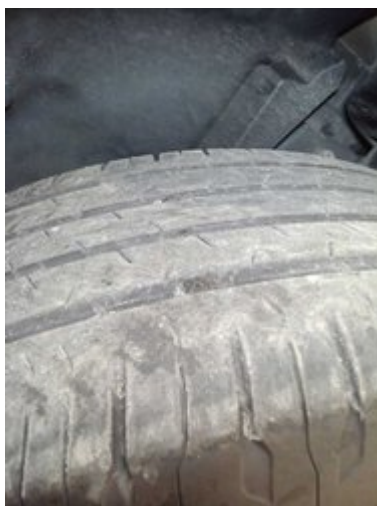
✓ **5. CITS:** Nomainīt Riepas
