Diagnostikas ziņojums par

2019 KIA OPTIMA DynamicPlusLine

Diagnostikas ziņojums par 2019 KIA OPTIMA DynamicPlusLine

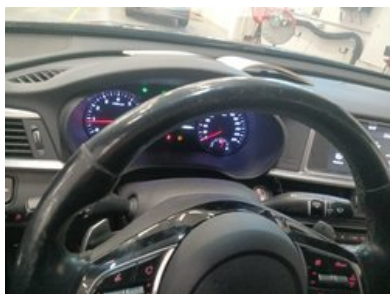
- ✔ **1. Priekšpuse:** Stūres rats - Stāvoklis

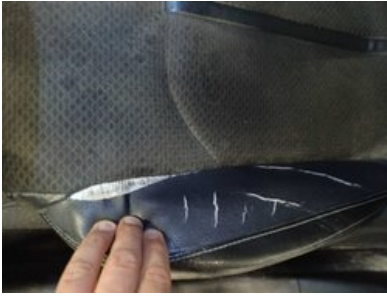
✓ **2. Sēdekļi:** Visi Sēdekļi - Stāvoklis

- ✓ 1. Sašūt Priekšējo Sēdekli

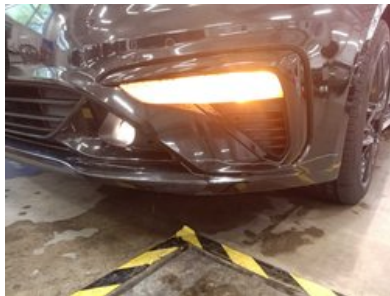
✓ **1. Priekšpuse:** Priekšējais Bamperu - Stāvoklis un Izlīdzinājums

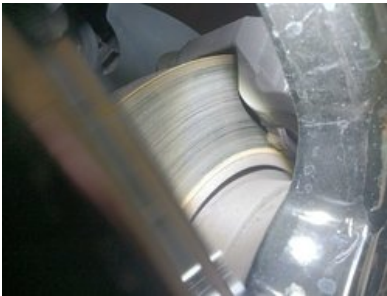
✓ **3. BREMZES:** Priekšējās Bremžu Uzlikas (Visas)

- ✓ 1. Aizmugures Bremžu Disks (Abi)
- ✓ 2. Stūres Šķērsstiena Gala Savienojums (Abi)
- ✓ 3. Ģeometrija - Pilns Transportlīdzeklis
- ✓ 4. Priekšējās Bremžu Uzliktnes (Visas)
- ✓ 5. Uzlādēt Akumulatoru
- ✓ 6. Dzinēja Eļļas un Filtra Maiņa
- ✓ 7. Sistēmas Evakuācija/Uzpildīšana

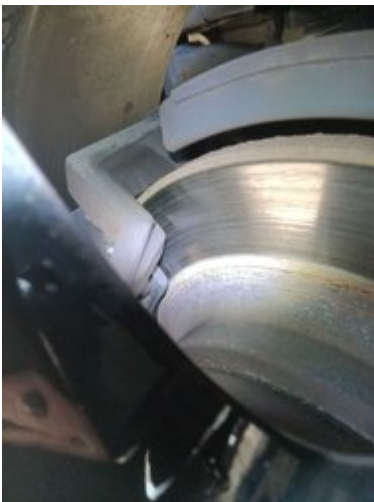
✓ **4. BREMZES:** Aizmugures Bremžu Disks (Abi)

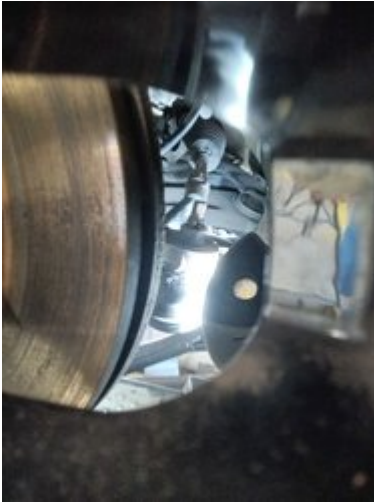
✓ **5. STŪRE:** Stūres Šķērstiena Gala Šarnīrs (Abi)

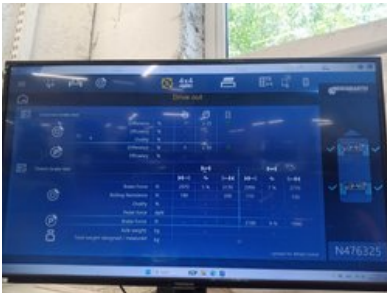
✓ **1. Bremžu Testa Linijas Rezultāti**

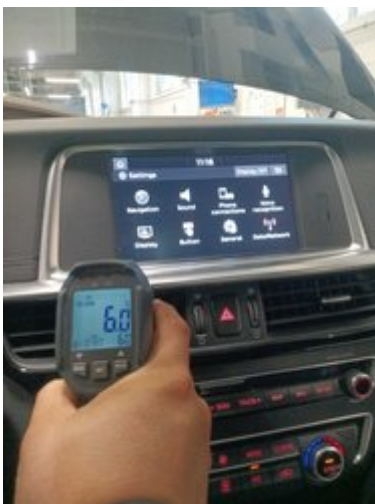
✓ 3. Gaisa Kondicionēšanas Mērījums
