# Diagnosticas ziņojums par

## 2017 BMW 520 High Executive

### Diagnosticas informācija

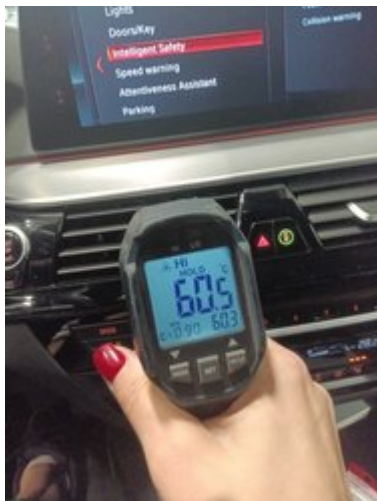
### ✓ 1. Darbība: Apsildes Sistēma - Darbība

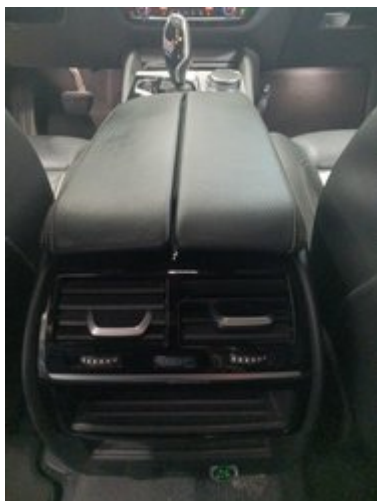
### ✓ 2. Iekšpuse: Apdares detaļas - Stāvoklis

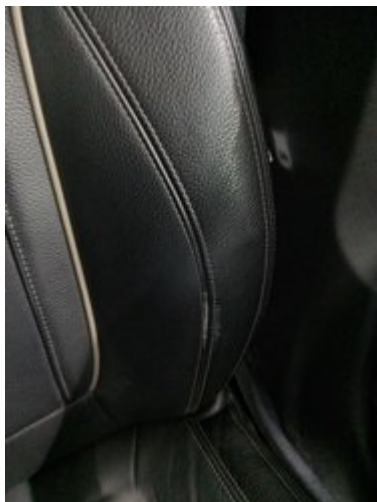
### ✓ 3. Sēdekļi: Visi Sēdekļi - Stāvoklis

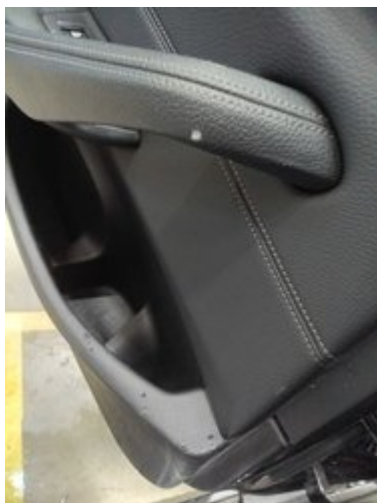
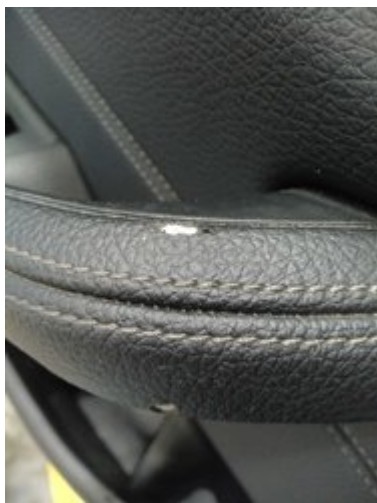
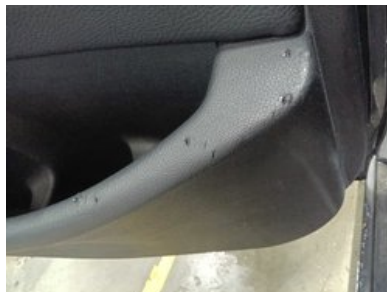
✓ **4. Durvis:** Apdares detaļas - Stāvoklis

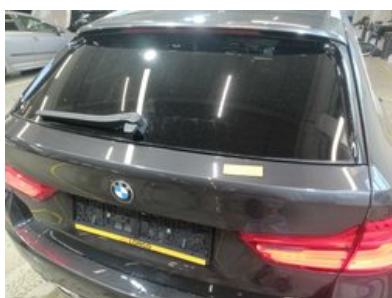
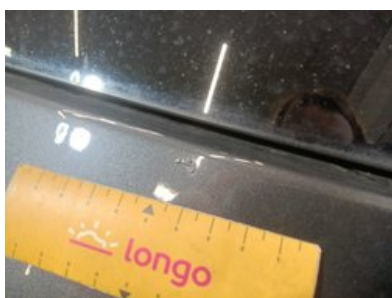
✓ **1. Aizmugure:** Bagāžnieks - Redzami bojājumi

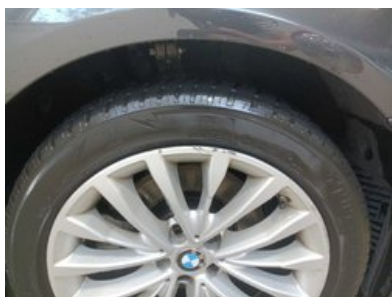
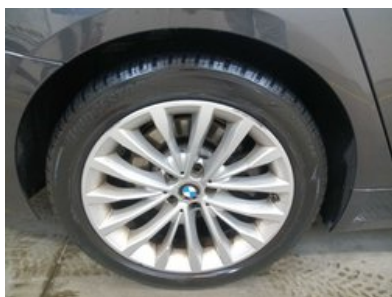
✓ **2. Sāns:** Riteņi - Stāvoklis

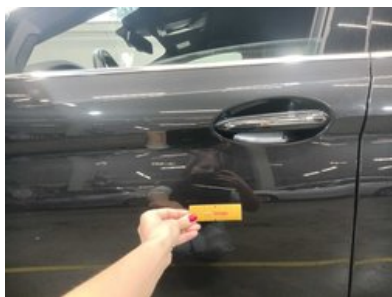
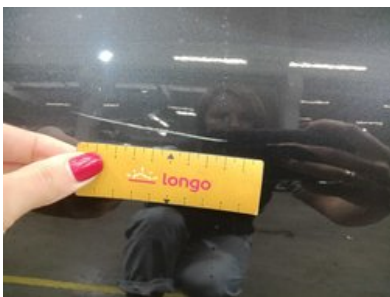
✓ **3. Sāns:** Kreisā un Labā Puse - Vizuālie Bojājumi un Skrāpējumi

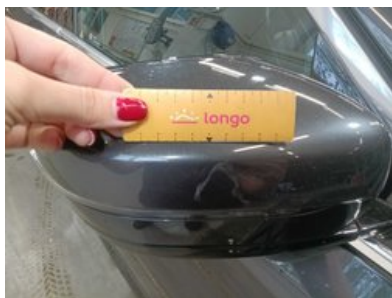
✓ **4. Sāns:** Ārējie Spoguļi - Spoguļa Integritāte un Stiprinājums Automašīnā

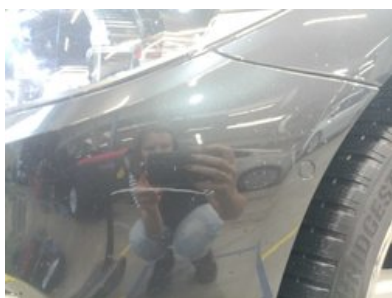
✓ **5. Priekšpuse:** Priekšējais Bumperu - Stāvoklis un Izlīdzinājums

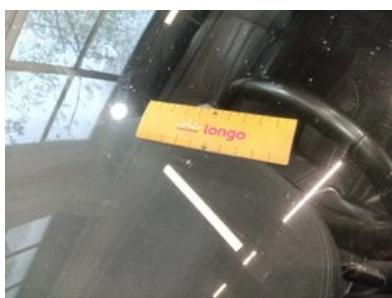
✓ **6. Priekšpuse:** Priekšējā stikla integritāte - Bez TA izslēdzotiem bojājumiem

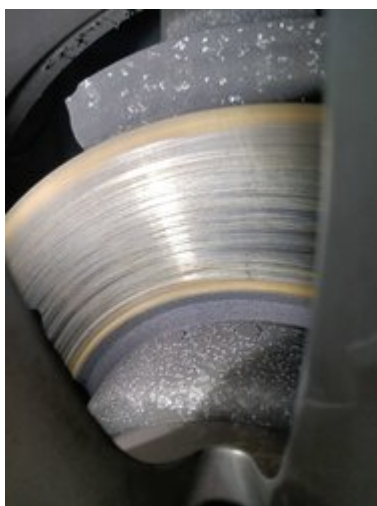
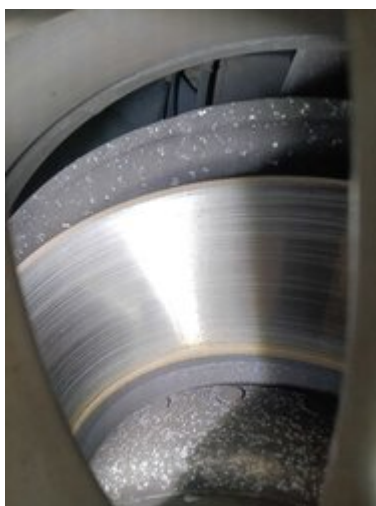
### ✓ 2. CITS: Priekšējie Diski un Kluči

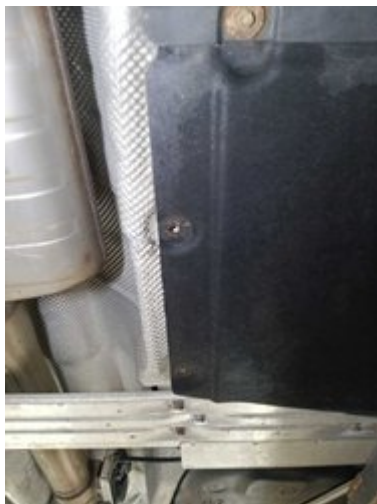
✓ **4. CITS:** Apakšas Aizsarga Stiprinājums

- ✓ 1. Gaisa Filtra Kārba
- ✓ 2. Motoreļļa un Filtrs
- ✓ 3. Riepas
- ✓ 4. Apakšas Aizsarga Stiprinājums
- ✓ 5. Uzlādēt Akumulatoru

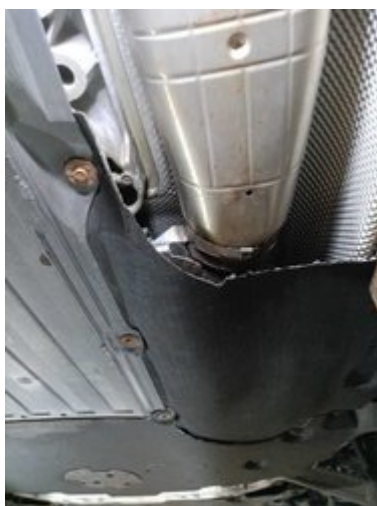
✓ **5. CITS:** Apakšas Aizsargs Stūres Puse

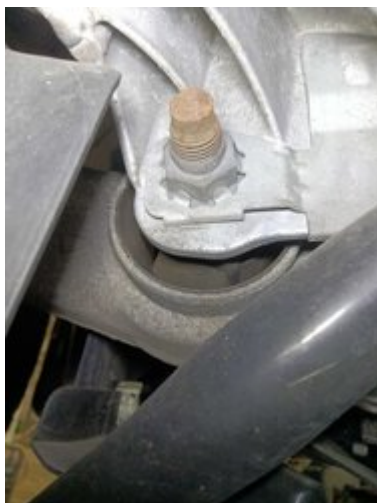
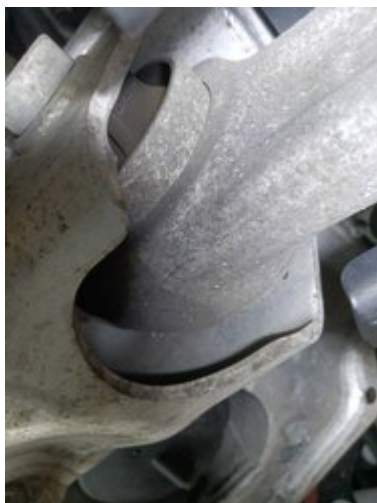
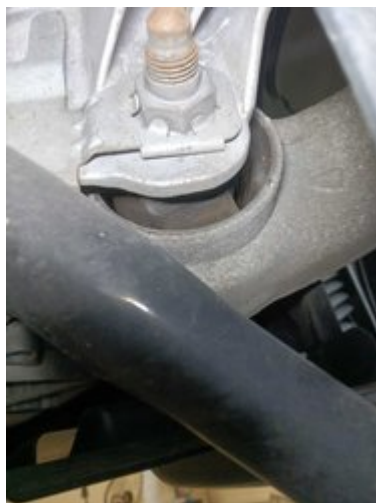
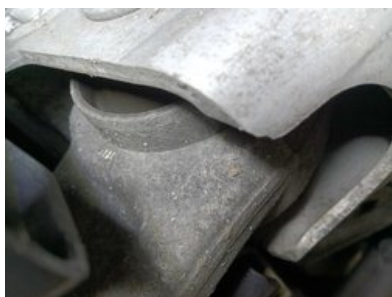
✓ **7. CITS:** Balstiekārtas Apakšējā Svira

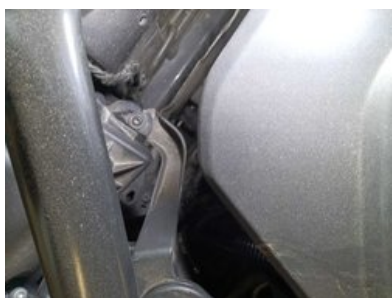
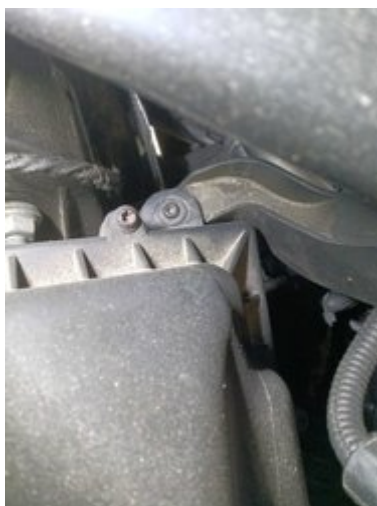
✓ **8. CITS:** Gaisa Filtra Kārba
