# Diagnosticas ziņojums par

## 2018 OPEL ASTRA Edition

# Diagnosticas ziņojums par 2018 OPEL ASTRA Edition

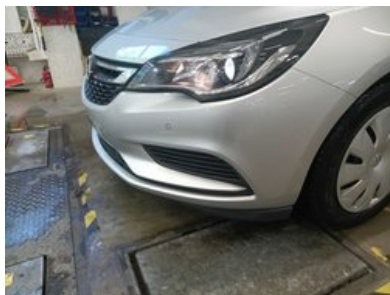
### ✓ 1. Priekšpuse: Priekšējais Bumperu - Stāvoklis un Izlīdzinājums
