# Diagnosticas ziņojums par

## 2021 BMW 320 Advantage

# Diagnosticas ziņojums par 2021 BMW 320 Advantage

## Diagnosticā konstatēto defektu kopsavilkums

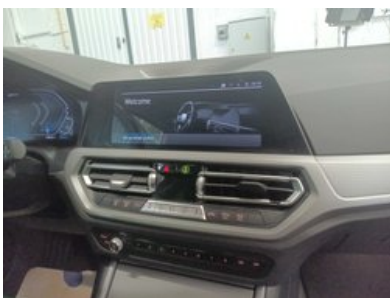
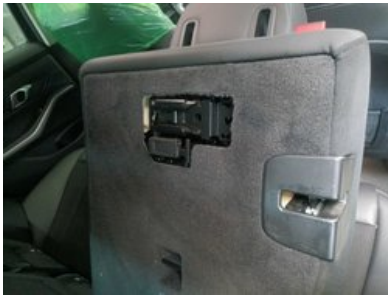
✓ **3. Sēdekļi:** Visi Sēdekļi - Stāvoklis

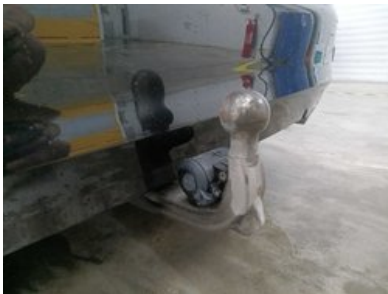
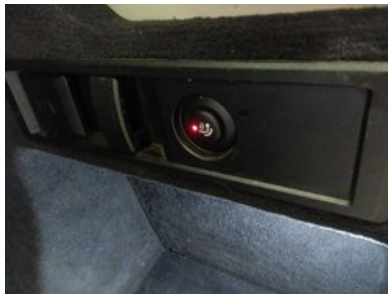
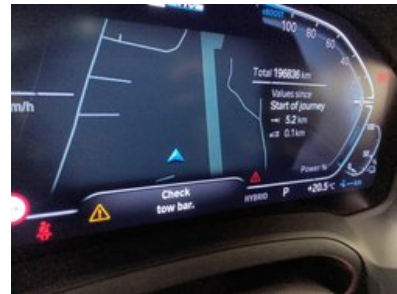
✓ **1. Aizmugure:** Vilces āķis (Stiprinājums, noņemšanas mehānisms, ārējā gaismas savienotājs, savienotāja biezums)

- ✓ 1. Nomainīt Vilces Āķi
- ✓ 2. Nomainīt Durvju Gumijas Blīvi
- ✓ 3. Nomainīt Gaisa Režģi

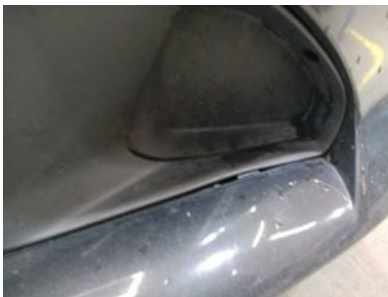
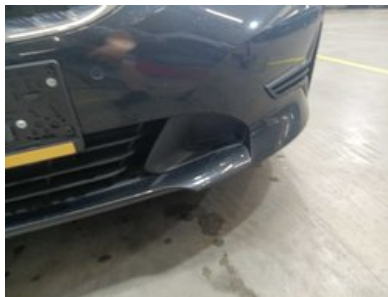
✓ **2. Priekšpuse:** Priekšējā Režģa - Stāvoklis

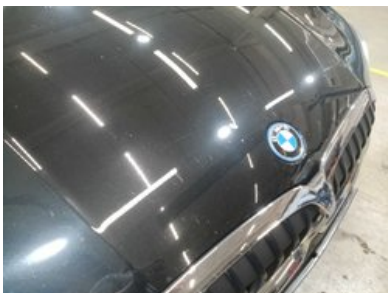
✓ **3. Priekšpuse:** Pārsegs - Vizuālie Bojājumi

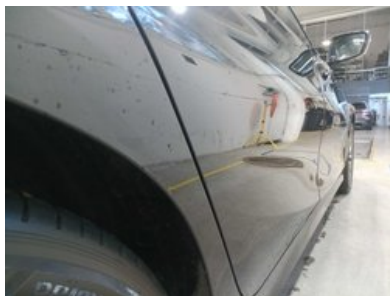
✓ **4. Cits:** Papildu Pulēšanas Darbi

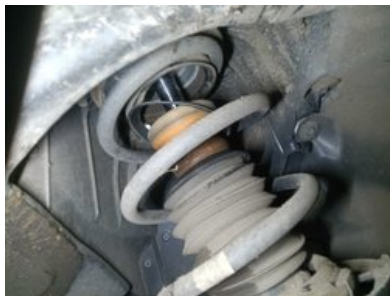
✓ **3. BALSTIEKĀRTA:** Amortizatora statņa mezgls (abi)

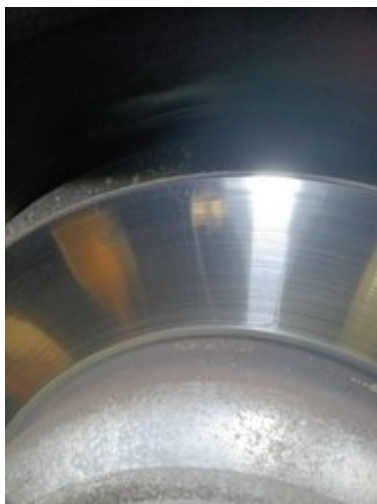
✓ **4. BREMZES:** Aizmugures Bremžu Disks (Abi)
