Diagnostikas ziņojums par 2016 OPEL MOKKA Innovation

Automašīnas dati

Diagnostikā konstatēto defektu kopsavilkums

Longo veiktās visaptverošās diagnostikas laikā, 18 defekti bija konstatēti transportlīdzeklī.

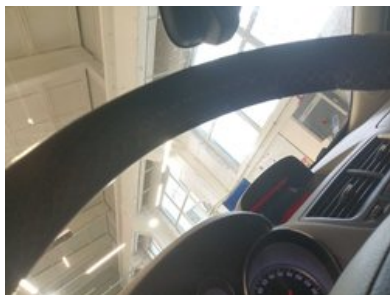
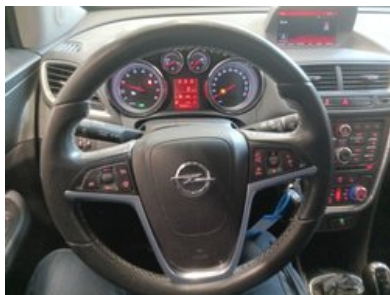
- ✔ **1. Priekšpuse:** Stūres rats - Stāvoklis

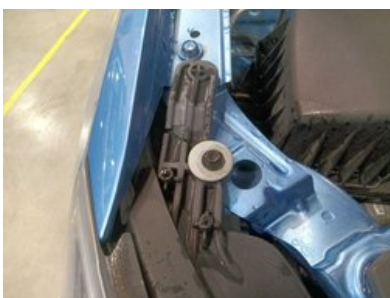
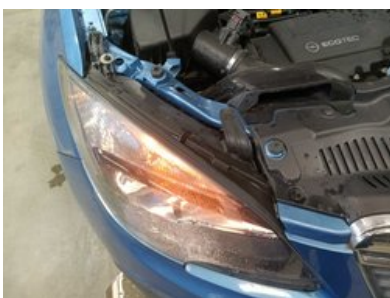
✓ **5. Apgaismojums:** Priekšējie Lukturi (Pilsētas, Parasts, Pilns Lukturis, Miglas, Pagrieziena Rādītājs) - Pamata Darbība, Bojājumi un Krāsa

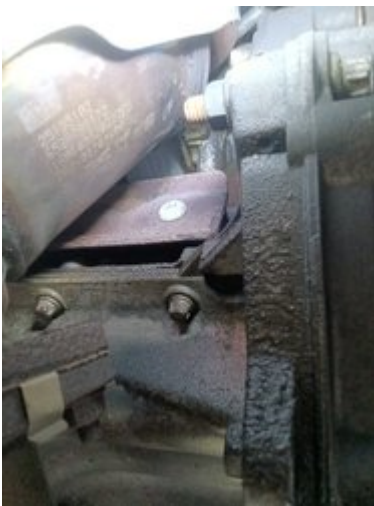
✔ **5. CITS:** Eļļas Dzesētāja Blīvslēgi

- ✓ 1. Motoreļļa un Filtrs
- ✓ 2. Ūdens Sūknis
- ✓ 3. Eļļas Dzesētāja Blīvslēgi
- ✓ 4. Bremžu Kluči
- ✓ 5. Uzlādēt Akumulatoru
- ✓ 6. Eņģe

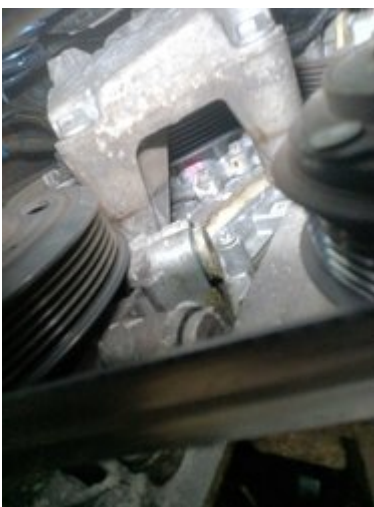
✔ **6. CITS:** Ūdens Sūknis

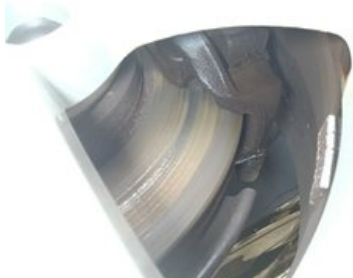
✓ **8. CITS:** Priekšējie Bremžu Diski ar Klučiem

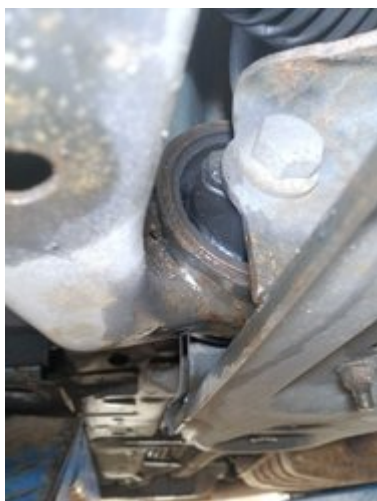
✓ **9. CITS:** Balstiekārtas Apakšējā Svira

- 1. Motoreļļa (5W30)
- 2. Eļļas Filtrs (OE648/6)
- 3. Sviras Šarnīra Komplekts (47-07773)
- 4. Bremžu Uzliku Komplekts (RT1PD21670)
- 5. Eļļas Dzesētāja Blīvslēgs (EL876570)
- 6. Ūdens Sūknis (D1X051TT)
- 7. Eļļas Blīvslēga Blīve (476.750)

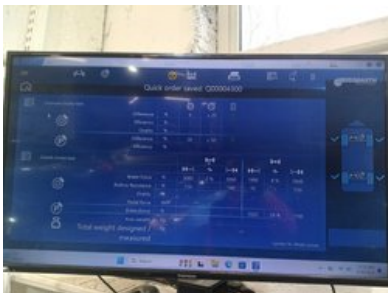
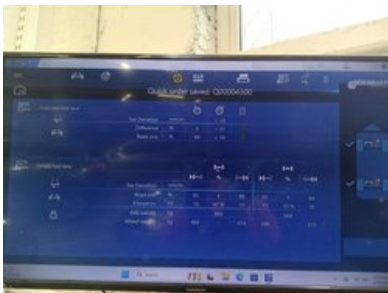
✓ 2. Bremžu Testa Līnijas Rezultāti
