# Diagnosticas ziņojums par

## 2021 OPEL ASTRA Edition

# Diagnosticas ziņojums par 2021 OPEL ASTRA Edition

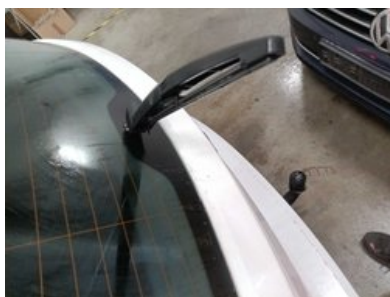
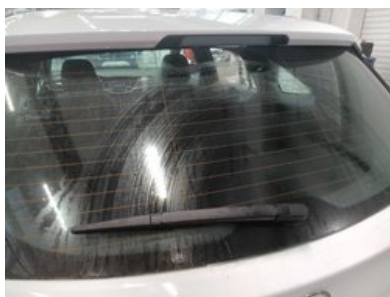
- ✓ **1. Priekšpuse:** Logu Slotiņu Gumija un Rokturis (Priekšā un Aizmugurē) - Stāvoklis

- ✓ 1. Nomainīt Aizmugures Tīrītāju (Mehāniski)
- ✓ 2. Uzlādēt Akumulatoru
- ✓ 3. Dzinēja Eļļas un Filtra Maiņa

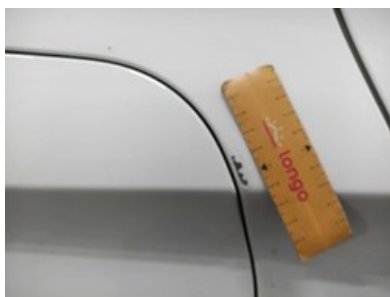
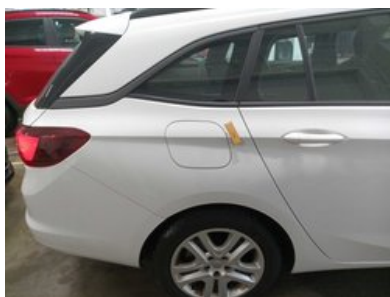
- ✓ **1. Sāns:** Kreisā un Labā Puse - Vizuālie Bojājumi un Skrāpējumi
