Diagnostikas ziņojums par

2019 SKODA OCTAVIA Business Edition Plus

Diagnostikas informācija

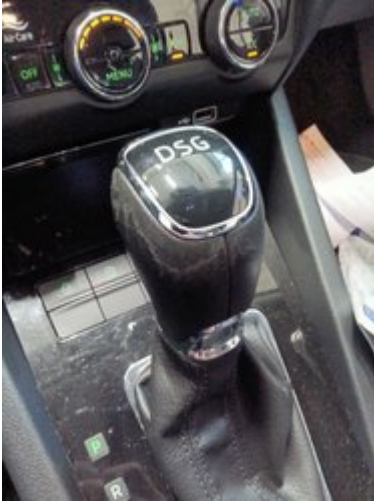
- ✓ **1. Iekšpuse:** Pārnesumu Kārtas Pārsegs un Pārnesumu Kārtas Poga - Stāvoklis

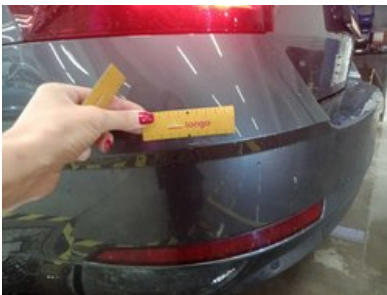
- ✓ **1. Aizmugure:** Aizmugurējais bamperis - Stāvoklis un izlīdzinājums

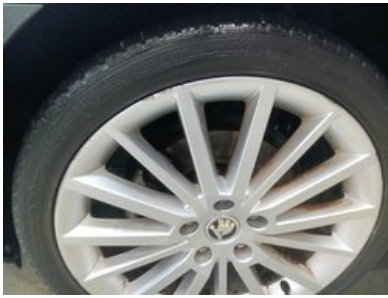
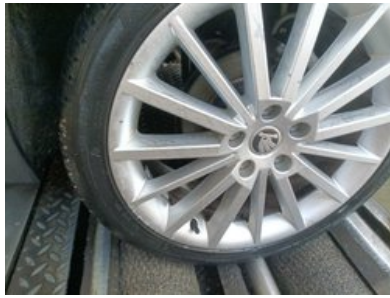
✓ **2. Sāns:** Riteņi - Stāvoklis

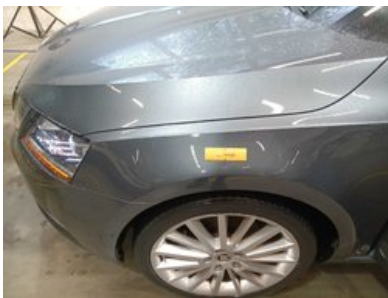
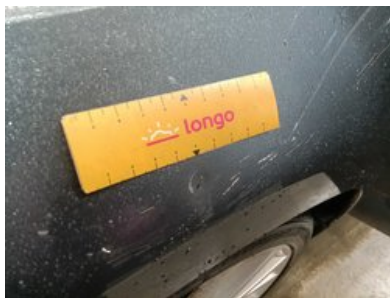
✓ **3. Sāns:** Kreisā un Labā Puse - Vizuālie Bojājumi un Skrāpējumi

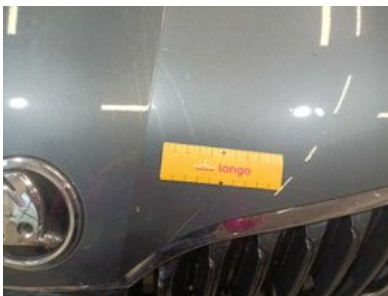
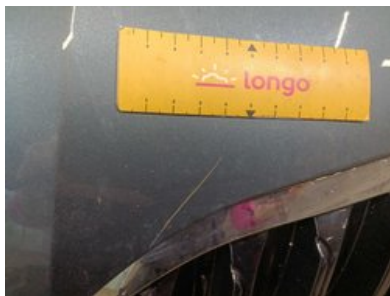
✓ **4. Priekšpuse:** Pārsegs - Vizuālie Bojājumi

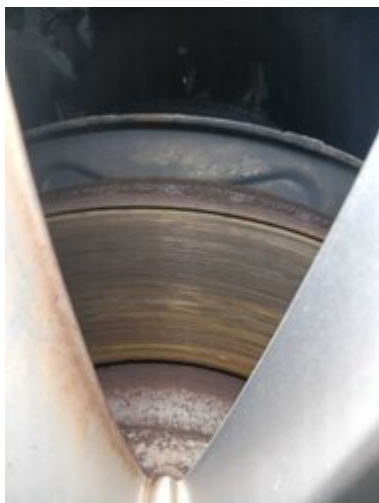
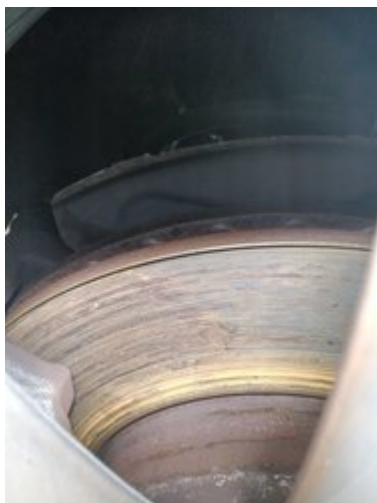
✓ **2. CITS:** Priekšējie Bremžu Diski ar Klučiem

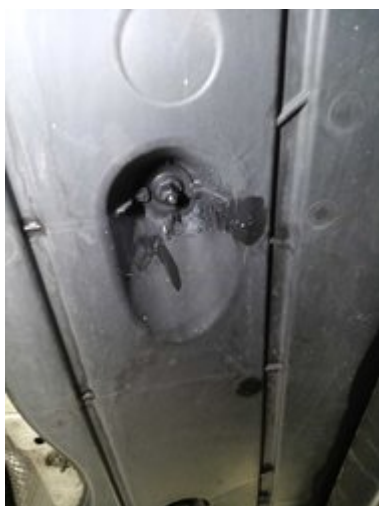
✓ **3. CITS:** Apakšas Aizsargs Stūres Puse

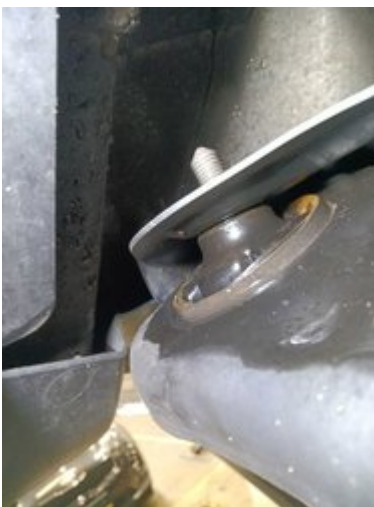
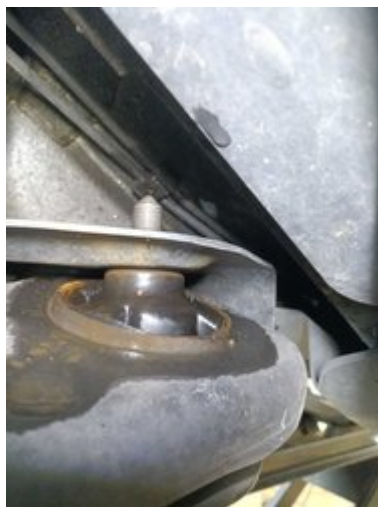
✔ 6. CITS: Balstiekārtas Apakšējā Svira
