# Diagnosticas ziņojums par

## 2017 VOLVO V70 Polar+

# Diagnosticas ziņojums par 2017 VOLVO V70 Polar+

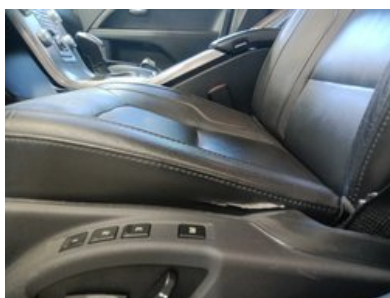
### ✓ 1. Sēdekļi: Visi Sēdekļi - Stāvoklis

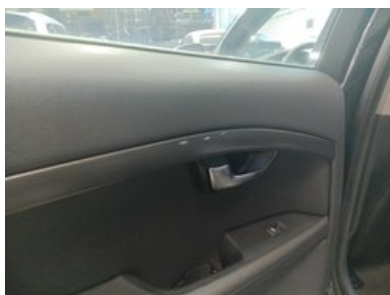
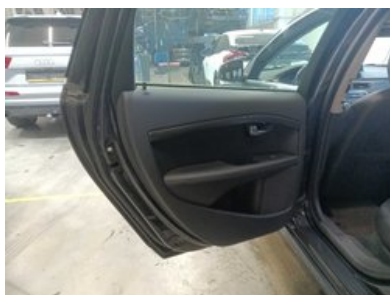
### ✓ 2. Durvis: Apdares detaļas - Stāvoklis

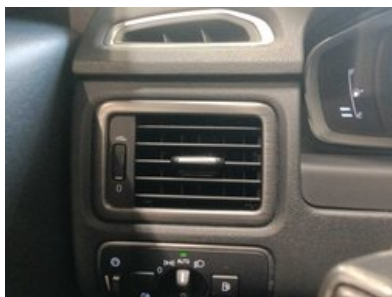
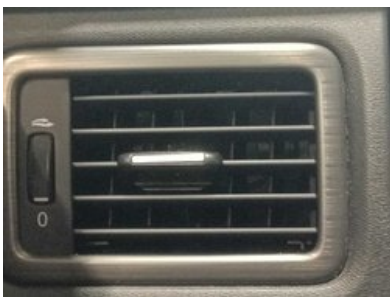
✓ **3. Priekšpuse:** Apdares detaļas - Stāvoklis

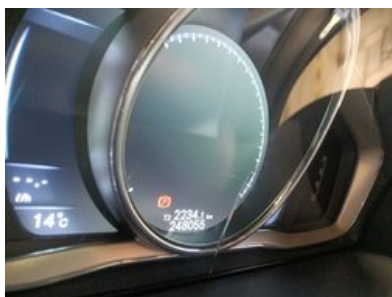
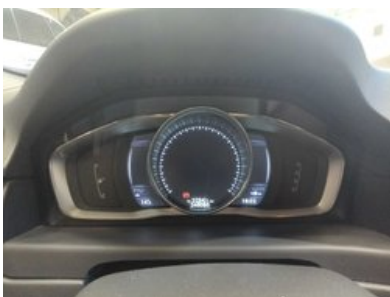
✓ **4. Priekšpuse:** Instrumentu Panelis - Stāvoklis un Pogu Darbība

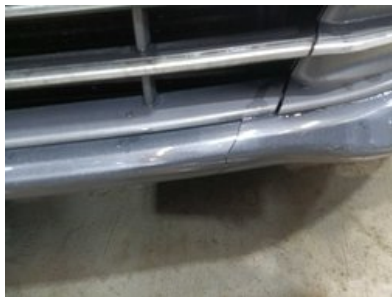
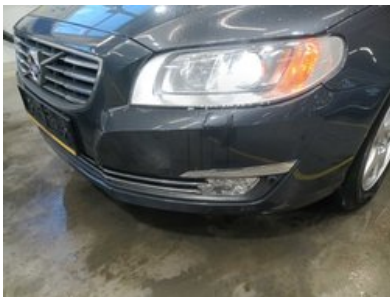
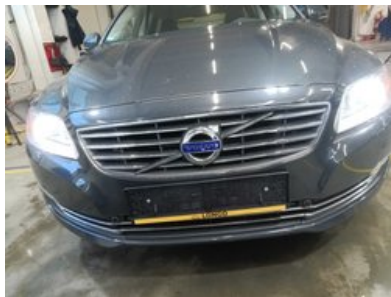
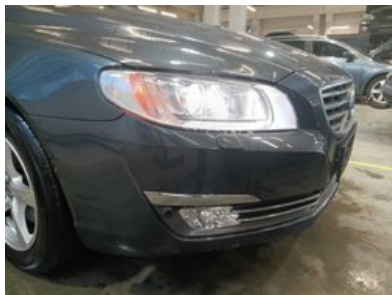
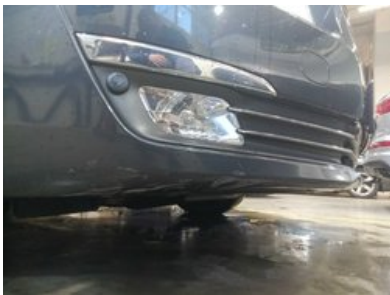
✓ **1. Priekšpuse:** Priekšējais Bamberu - Stāvoklis un Izlīdzinājums

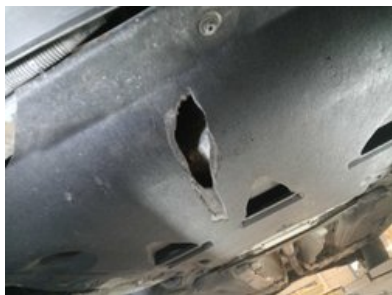
### ✓ 1. VIRSBŪVE - PRIEKŠĒJĀ SEKCIJA: Bojājums

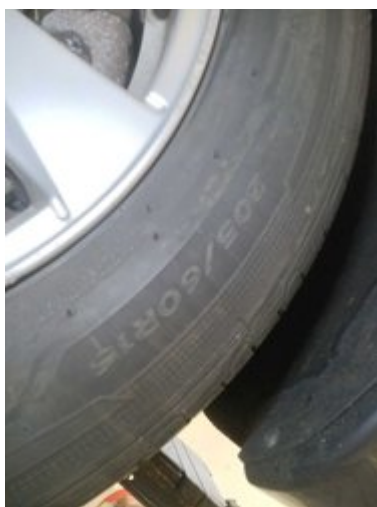
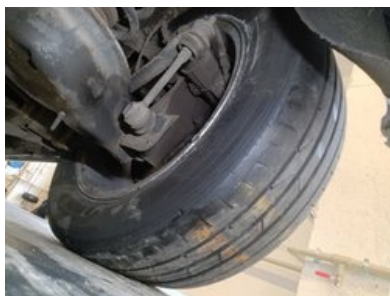
### ✓ 2. CITS: Nomainīt Riepas

- ✓ 1. Kloķvārpstas/Vārstu Vāks un Blīve
- ✓ 2. Nomainīt Riepas
- ✓ 3. Ieplūdes Kolektors
- ✓ 4. Priekšējās Bremžu Uzliktnes (Visas)

- 1. Motora Galviņas Pārsega Blīve (71-12279-00)
- 2. Motora Ieplūdes Kolektora Blīve (71-12274-00)
- 3. Blīvju Komplekts, Izsmidzinātāja Sprausla (DRM0189)
- 4. Bremžu Uzliku Komplekts (LP1967)
- 5. Continental 205/60R16 Summer Tire (CONTINENTAL 205/60R16 SUMMER)
- 6. Ieplūdes Kolektora Blīve (71-12275-00)

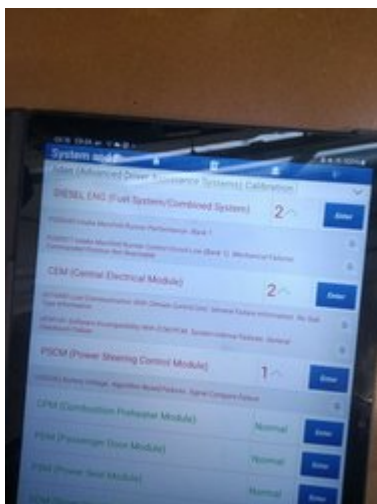
### ✓ 3. DZINĒJA VADĪBA - DEGVIELA: Ieplūdes Kolektors

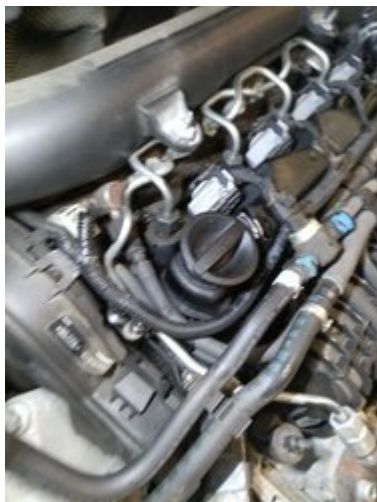
✓ **4. DZINĒJS:** Kloķvārpstas Vārstu Vāks un Blīve

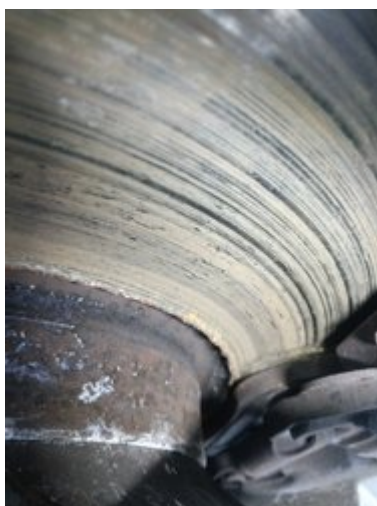
✓ **5. BREMZES:** Priekšējās Bremžu Uzlikas (Visas)

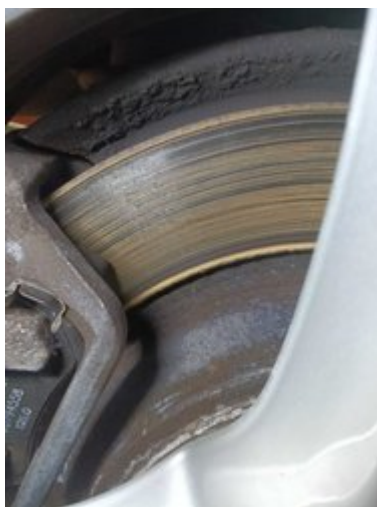
✓ **6. BREMZES:** Aizmugures Bremžu Disks (Abi)
