# Diagnosticas ziņojums par

## 2020 SKODA OCTAVIA Sport Business

### Diagnosticas informācija

### Diagnosticā konstatēto defektu kopsavilkums

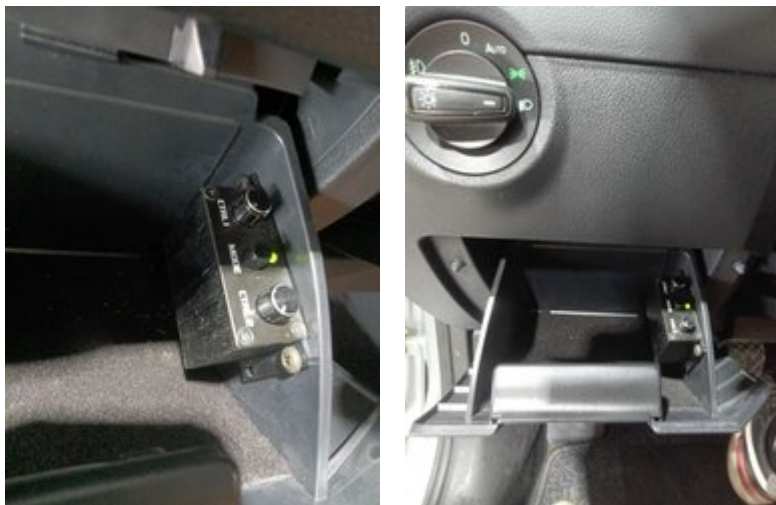
### ✓ 1. Darbība: Navigācijas un radio sistēma - Darbība

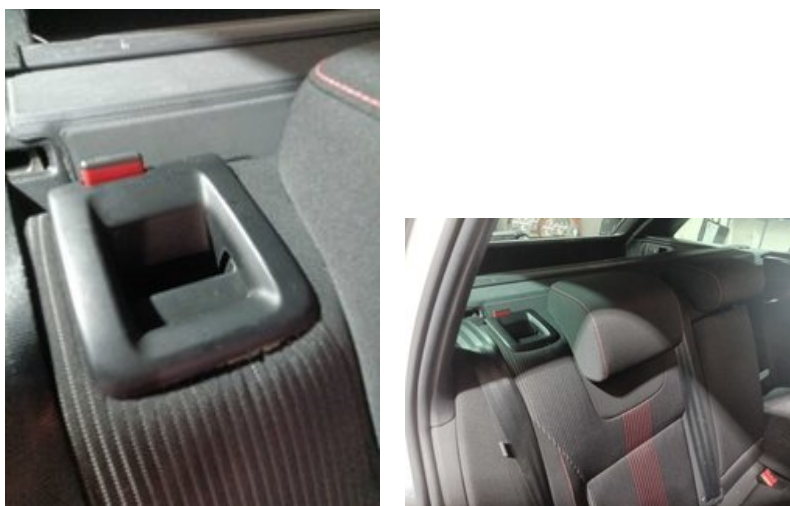
### ✓ 2. Sēdekļi: Sēdekļu regulēšanas mehānismi - Darbība

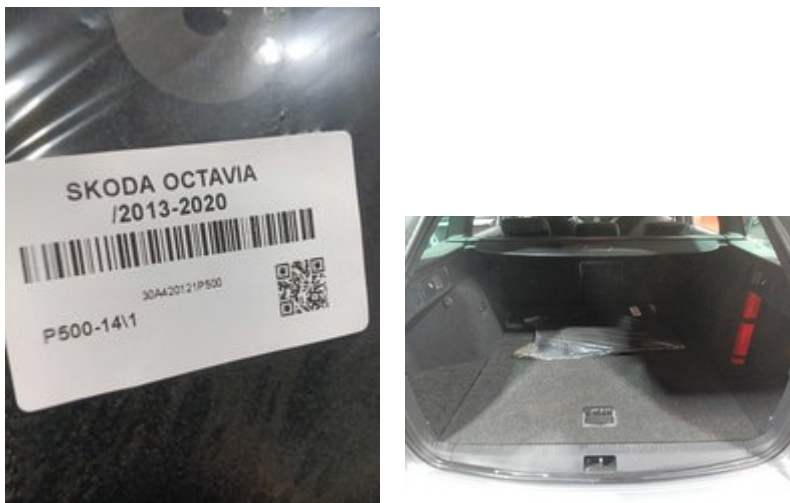
### ✓ 3. Iekšpuse: Paklāji - Stāvoklis

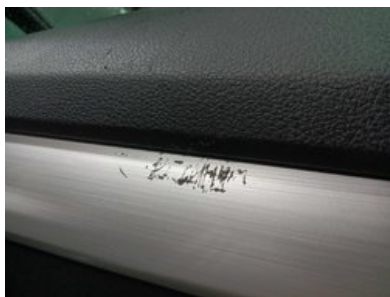
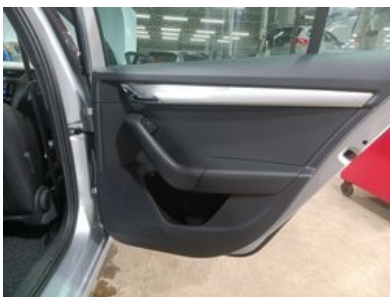
✓ **4. Durvis:** Apdares detaļas - Stāvoklis

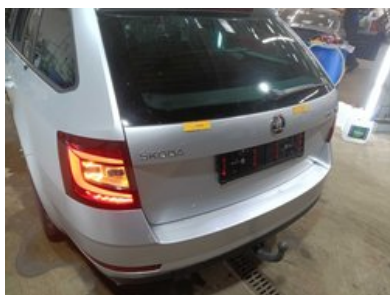
✓ **1. Aizmugure:** Bagāžnieks - Redzami bojājumi

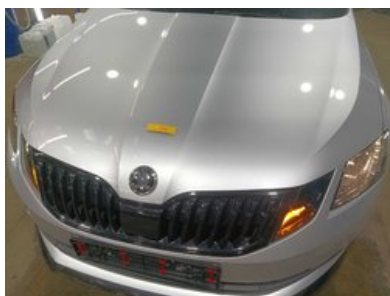
✓ **2. Priekšpuse:** Pārsegs - Vizuālie Bojājumi

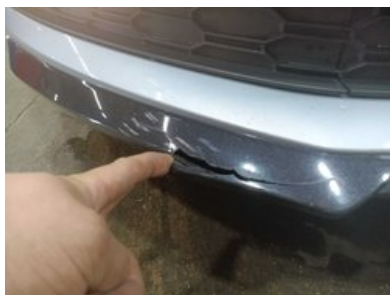
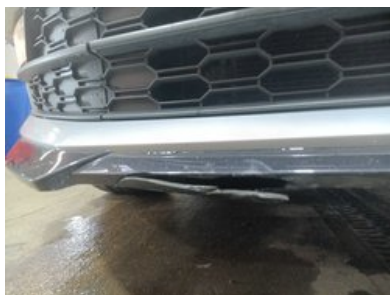
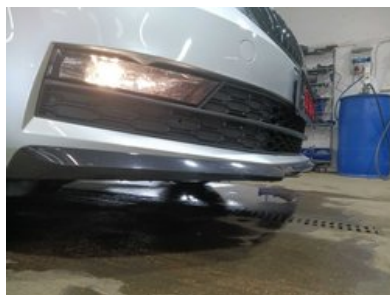
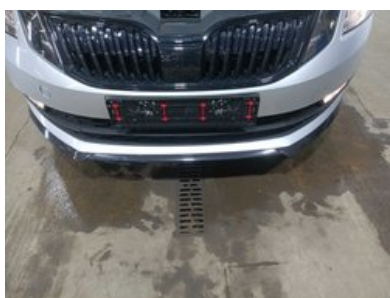
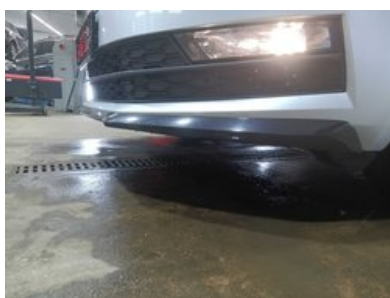
✓ **3. Priekšpuse:** Priekšējais Bamperu - Stāvoklis un Izlīdzinājums

- ✓ 1. Nomainīt Priekšējā Bufera Lūpu

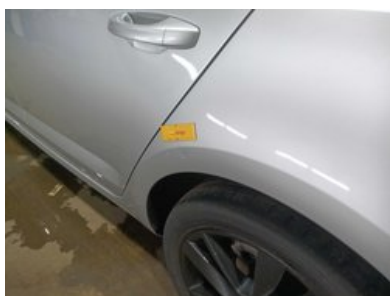
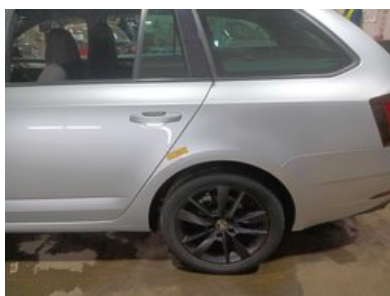
✓ **4. Sāns:** Kreisā un Labā Puse - Vizuālie Bojājumi un Skrāpējumi

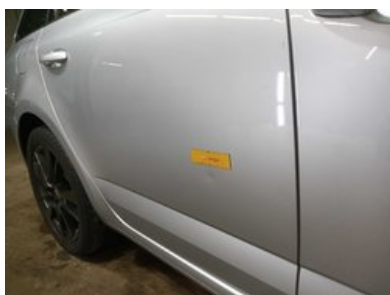
✓ **5. Sāns:** Kreisā un Labā Puse - Vizuālie Bojājumi un Skrāpējumi

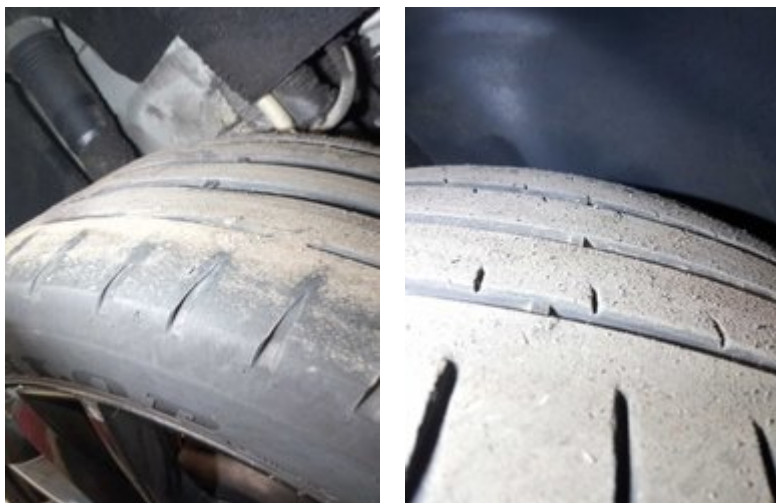
✓ **3. CITS:** Nomainīt Riepas
