# Diagnosticas ziņojums par

## 2022 PEUGEOT 3008 GT Pack Business

# Diagnosticas ziņojums par 2022 PEUGEOT 3008 GT Pack Business

## Diagnosticā konstatēto defektu kopsavilkums

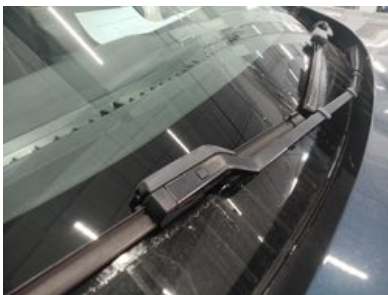
- ✓ **1. Priekšpuse:** Logu Slotiņu Gumija un Rokturis (Priekšā un Aizmugurē) - Stāvoklis

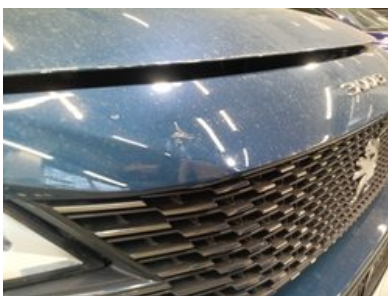
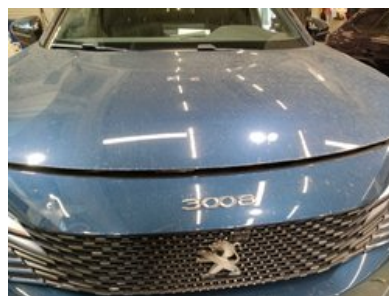
- ✓ **1. Priekšpuse:** Priekšējais Bamperu - Stāvoklis un Izlīdzinājums

- ✓ 1. Krāsot Priekšējo Bumperi

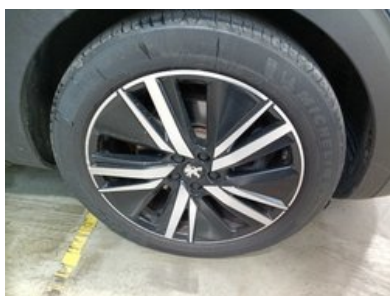
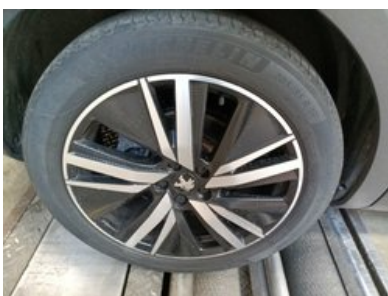
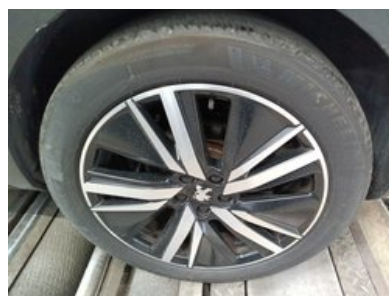
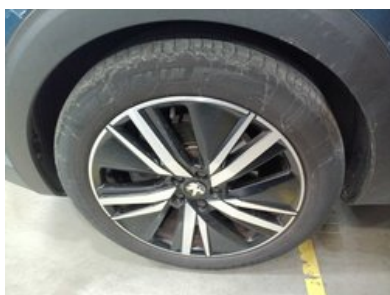
- ✓ **2. Sāns:** Riteņi - Stāvoklis

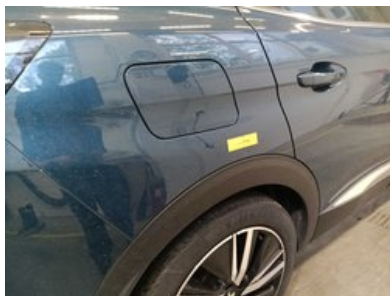
✓ **3. Sāns:** Kreisā un Labā Puse - Vizuālie Bojājumi un Skrāpējumi
