# Diagnosticas ziņojums par

## 2022 PEUGEOT 2008 Active

### Diagnosticas informācija

### Diagnosticā konstatēto defektu kopsavilkums

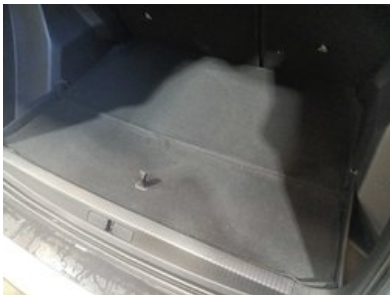
✔ 1. Iekšpuse: Paklāji - Stāvoklis

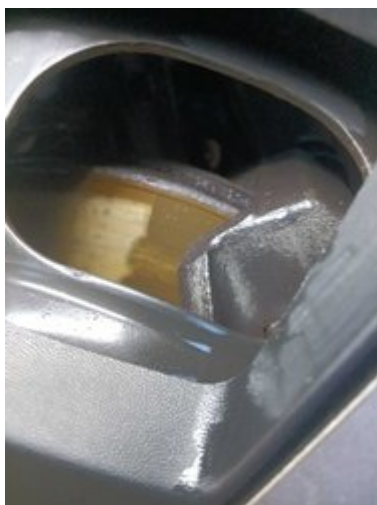
- ✓ **1. CITS:** Dzinēja Eļļas un Filtra Maiņa
- ✓ **2. BREMZES:** Priekšējie Bremžu Diski Abi

- ✓ 1. Dzinēja Eļļas un Filtra Maiņa
