# Diagnostikas ziņojums par 2018 FORD KUGA Trend Ultimate

Krāsa: Pelēka	CO <sub>2</sub> NEDC emisija: 143 g/km
Degvielas tips: Benzīns	
Virsbūves tips: Apvidus auto	Pilna transportlīdzekļa masa (GVW): 2100 kg
Durvju skaits: 5	Dzinēja tilpums: 1.50 l
Vietu skaits: 5	Cilindri: 4
Nobraukums: 123 844 km	Jauda: 88 kw
VIN kods: WF0AXXWPMAY07214	Degvielas patēriņš: 6.20 l/100km
Pārnesumkārbā: Manuālā	Riepu izmērs: 235/55 - 17"
Piedziņas tips: Priekšpiedziņa	Longo iekšējais ID: N980161

Longo veiktās visaptverošās diagnostikas laikā, 10 defekti bija konstatēti transportlīdzeklī.

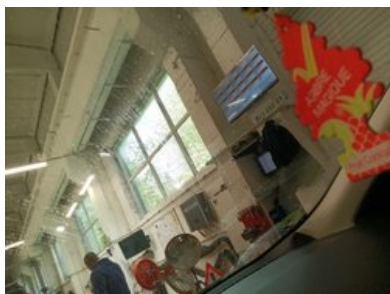
- ✔ **1. Priekšpuse:** Logu Slotiņu Gumija un Rokturis (Priekšā un Aizmugurē) - Stāvoklis

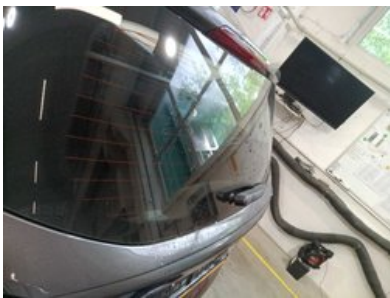
- ✓ **2. Priekšpuse:** Logu Slotiņu Gumija un Rokturis (Priekšā un Aizmugurē) - Stāvoklis

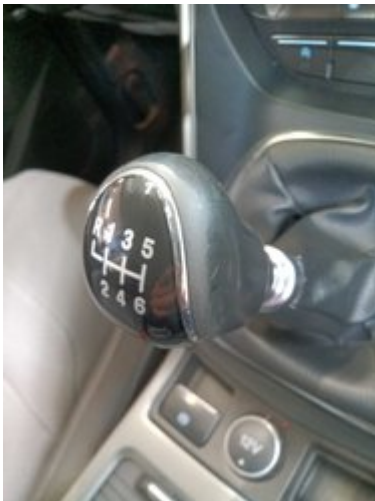
- ✓ **3. Iekšpuse:** Pārnesumu Kārtas Pārsegs un Pārnesumu Kārtas Poga - Stāvoklis

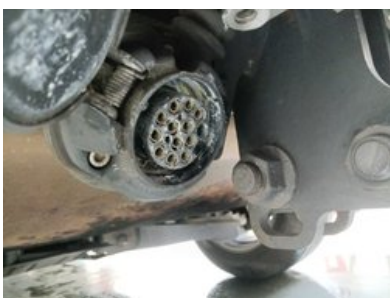
- ✓ **1. Aizmugure:** Vilces āķis (Stiprinājums, noņemšanas mehānisms, ārējā gaismas savienotājs, savienotāja biežums)

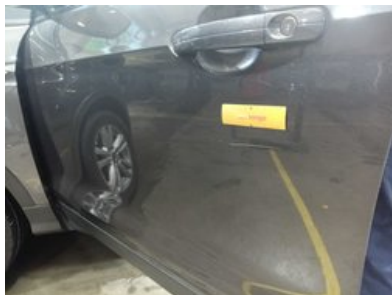
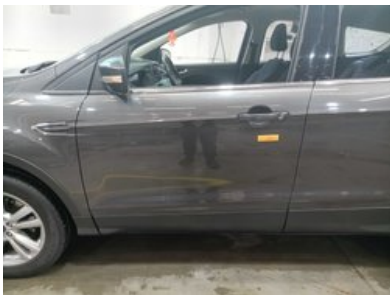
✓ **2. Sāns:** Kreisā un Labā Puse - Vizuālie Bojājumi un Skrāpējumi

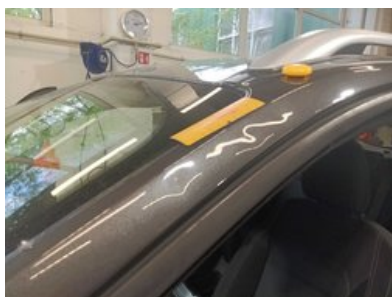
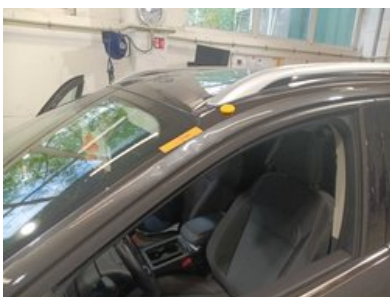
✓ **3. Sāns:** Kreisā un Labā Puse - Vizuālie Bojājumi un Skrāpējumi

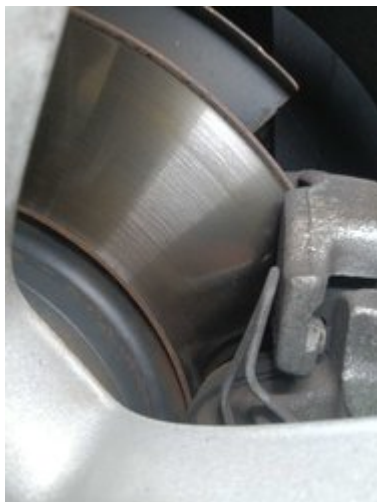
✓ **2. BREMZES:** Priekšējie Bremžu Diski Abi ar Uzlikām

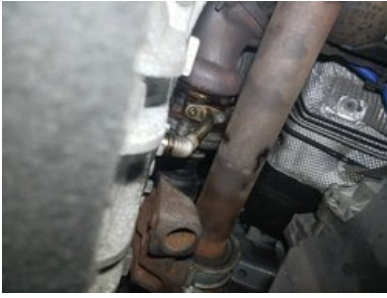
✓ **4. DZINĒJS:** Turbokompresora Eļļas Padeves Caurule

- ✓ 1. Turbokompresora Eļļas Padeves Caurule

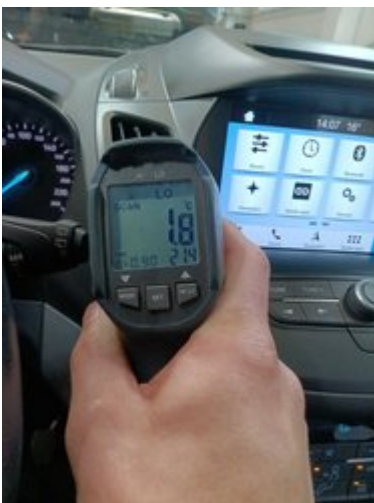
✓ **2. Gaisa Kondicionēšanas Mērījums**
