# Diagnosticas ziņojums par

## 2017 MERCEDES BENZ C200 Business

### Diagnosticas informācija

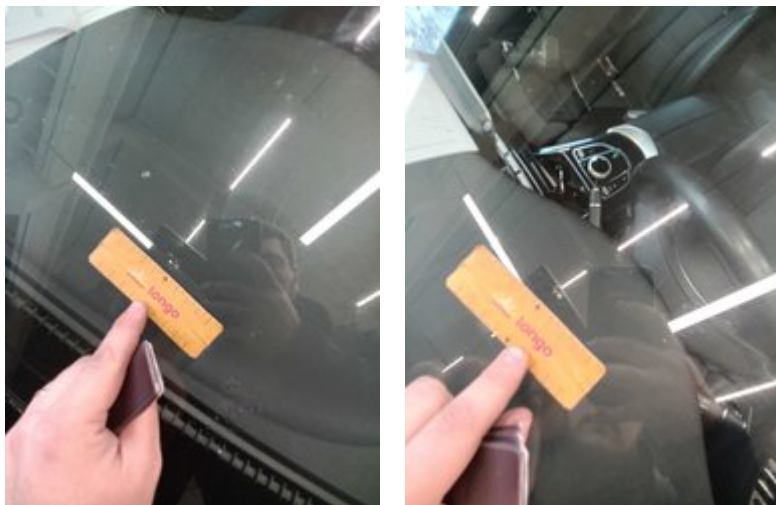
- ✓ **1. Priekšpuse:** Priekšējā stikla integritāte - Bez TA izslēdzošiem bojājumiem

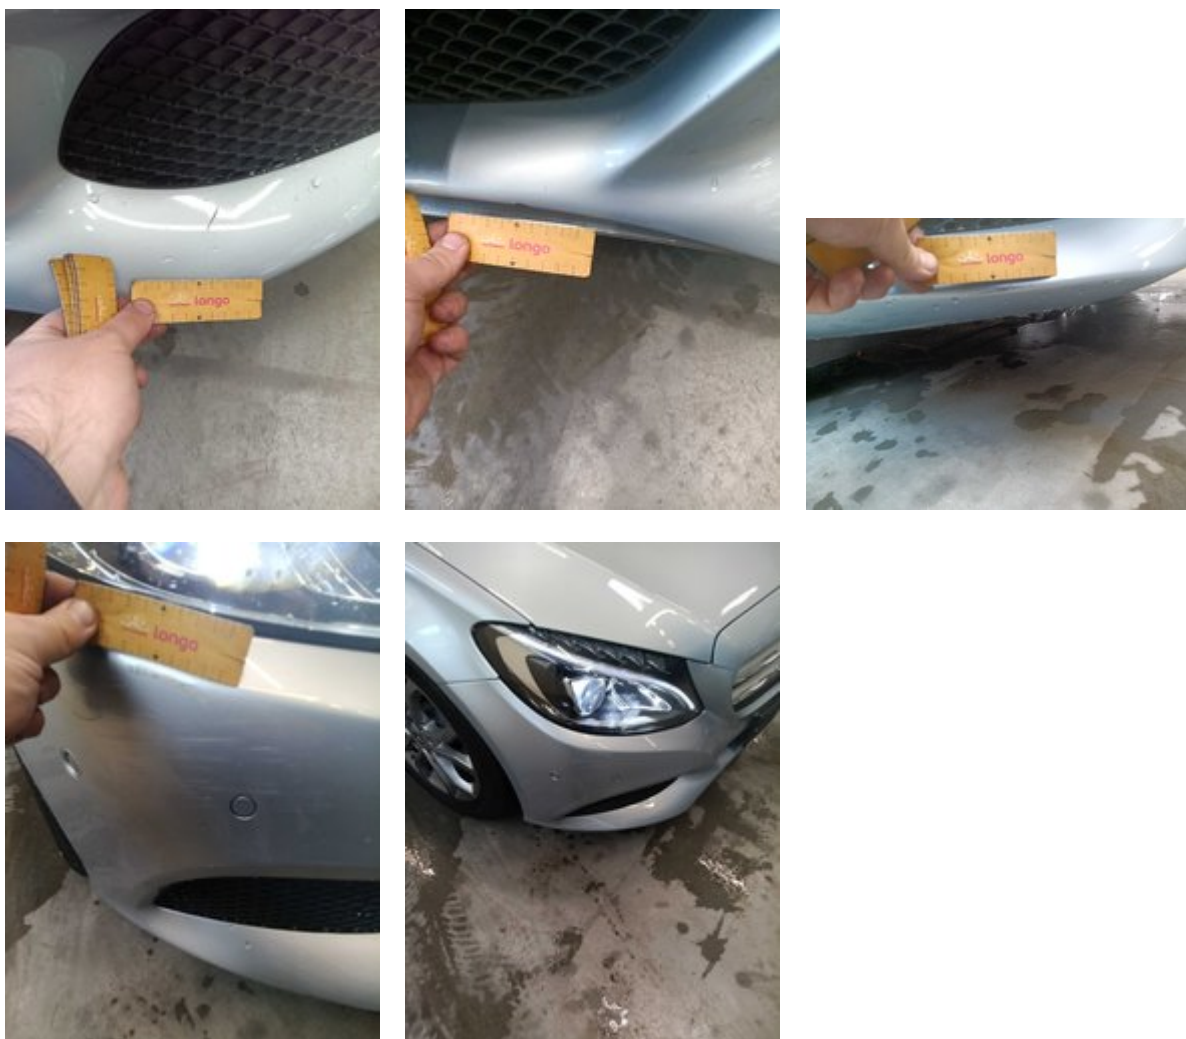
- ✓ **2. Priekšpuse:** Priekšējais Bamberu - Stāvoklis un Izlīdzinājums

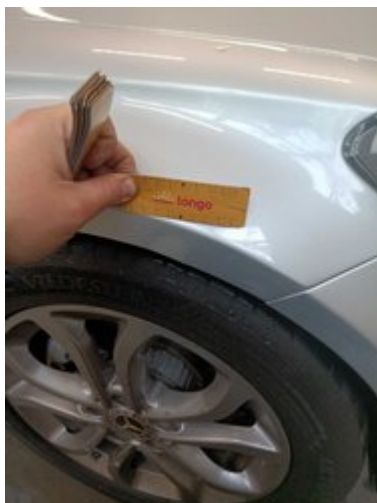
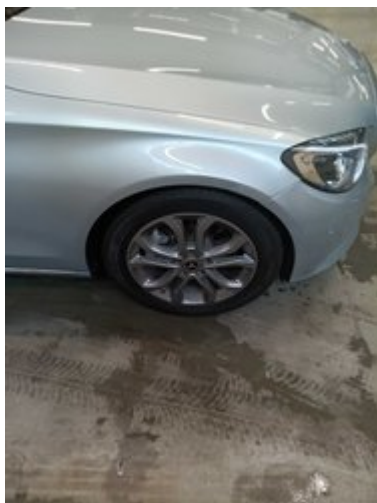
✓ **3. Sāns:** Kreisā un Labā Puse - Vizuālie Bojājumi un Skrāpējumi

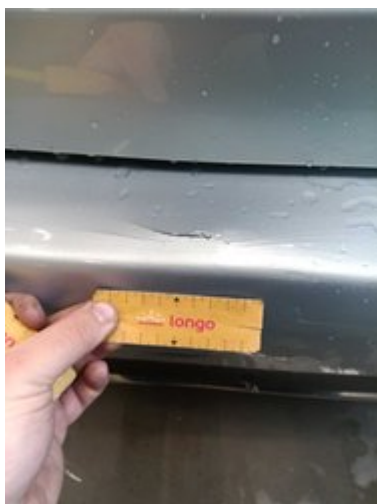
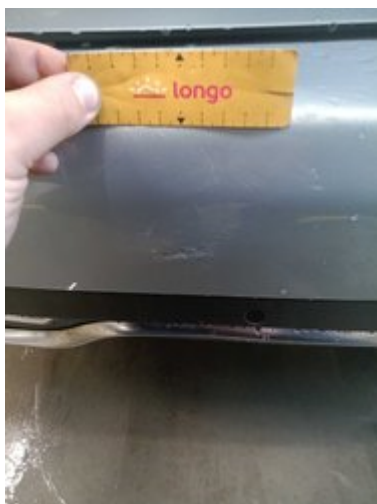
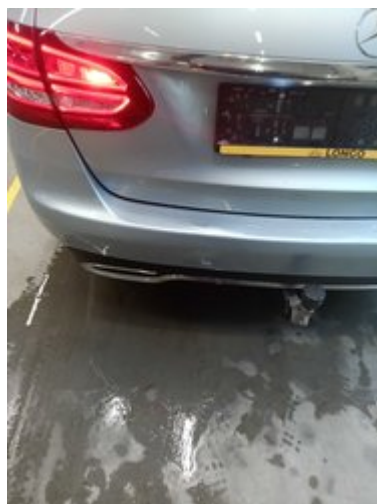
✓ **4. Aizmugure:** Aizmugurējais bamperis - Stāvoklis un izlīdzinājums

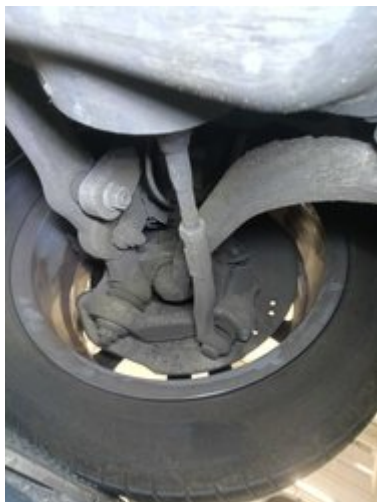
✓ **4. STŪRE:** Stūres Šķērstiena Gala Šarnīrs (Abi) - Bez Riteņu Regulēšanas

- ✓ 1. Riteņa Sašķiebums - Priekšā
- ✓ 2. Dzinēja Eļļas un Filtra Maiņa
- ✓ 3. Uzlādēt Akumulatoru
- ✓ 4. Stūres Šķērsstienā Gala Savienojums (Abi) – Bez Riteņu Regulēšanas

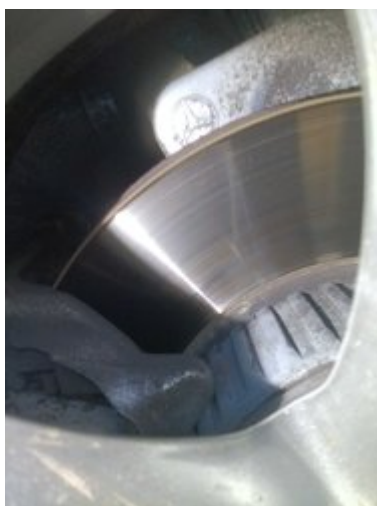
✓ **5. BREMZES:** Priekšējie Bremžu Diski Abi

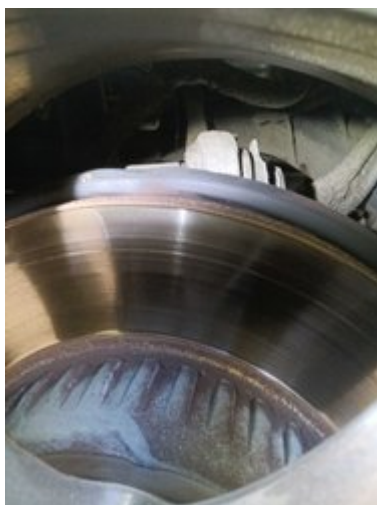
✓ **6. BREMZES:** Aizmugures Bremžu Diski (Abi)

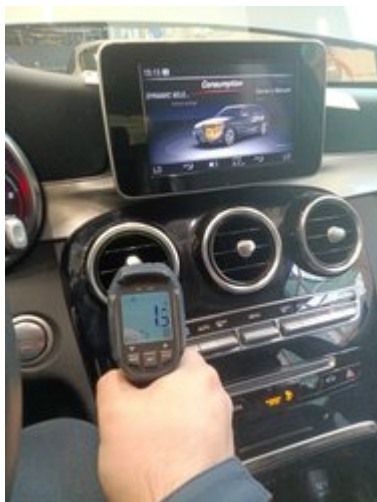
✓ **3. Gaisa Kondicionēšanas Mērījums**
