Diagnostikas ziņojums par

2019 SKODA OCTAVIA Sport Business

Diagnostikas ziņojums par 2019 SKODA OCTAVIA Sport Business

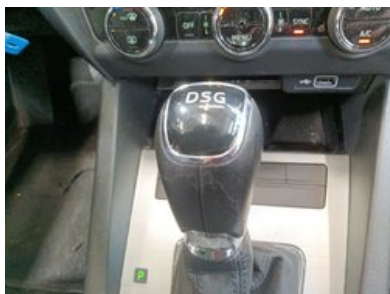
- ✔ **1. Iekšpuse:** Pārnesumu Kārtas Pārsegs un Pārnesumu Kārtas Poga - Stāvoklis

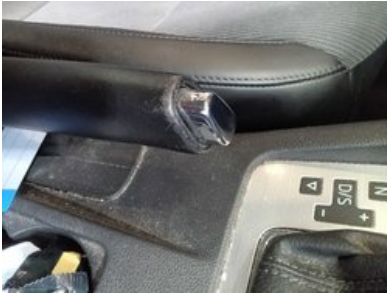
- ✓ **2. Iekšpuse:** Pārnesumu Kārtas Pārsegs un Pārnesumu Kārtas Poga - Stāvoklis

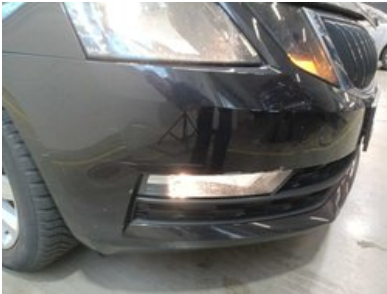
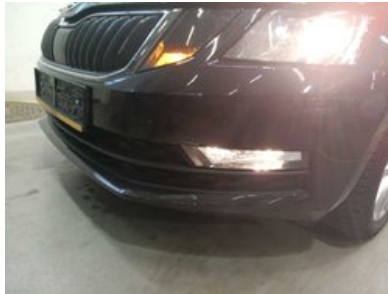
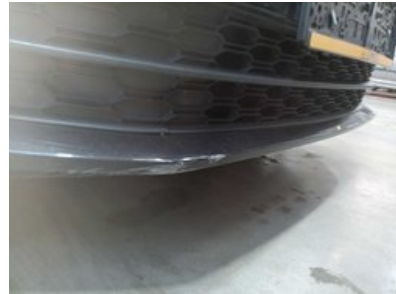
- ✓ **1. Priekšpuse:** Priekšējais Bamperu - Stāvoklis un Izlīdzinājums

- ✓ 1. Krāsot Priekšējo Bamperi

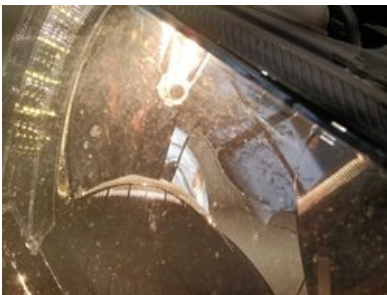
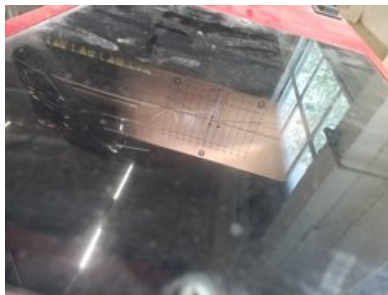
- ✓ **3. Apgaismojums:** Spuldzes

- ✓ 1. Nomainīt Spuldzi Priekšējiem Lukturiem
- ✓ 2. Motoreļļa un Filtrs

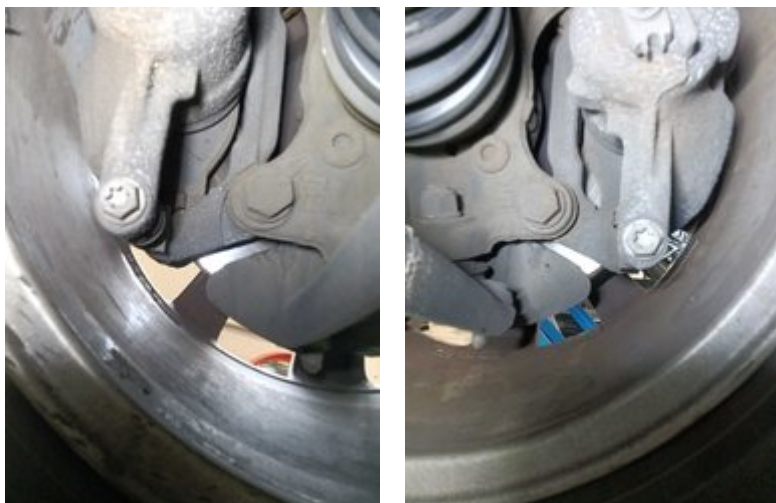
✓ **2. CITS:** Priekšējie Bremžu Diski ar Klučiem

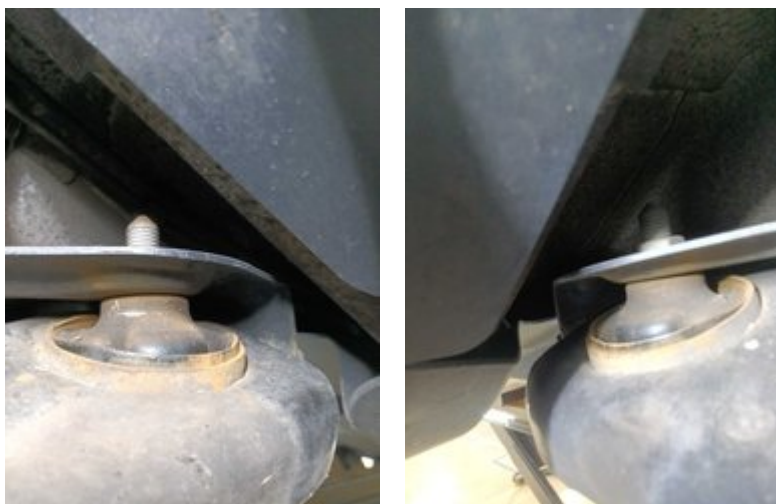
✓ **3. CITS:** Balstiekārtas Apakšējā Svira

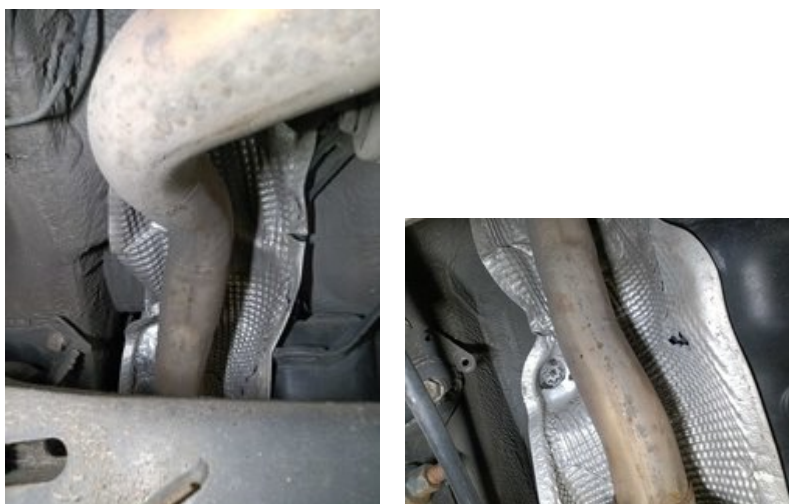
✓ **4. CITS:** Dusintāja aizsargs
