# Diagnosticas ziņojums par

## 2016 OPEL MOKKA Turbo

### Diagnosticas informācija

### Diagnosticā konstatēto defektu kopsavilkums

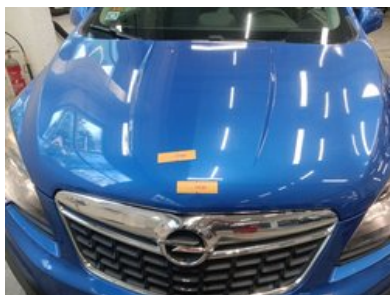
- ✓ **1. Priekšpuse:** Pārsegs - Vizuālie Bojājumi

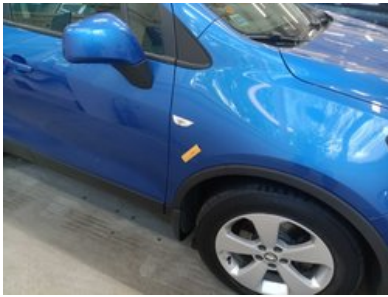
✓ **10. Sāns:** Kreisā un Labā Puse - Vizuālie Bojājumi un Skrāpējumi

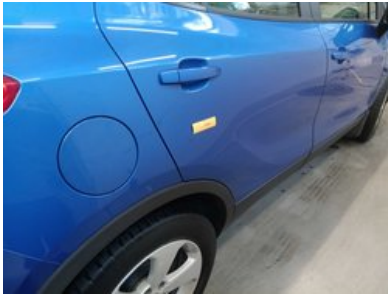
✓ **11. Sāns:** Kreisā un Labā Puse - Vizuālie Bojājumi un Skrāpējumi

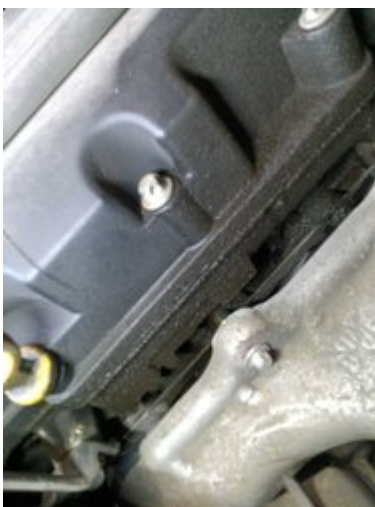
✓ **4. DZINĒJS:** Kloķvārpstas Vārstu Vāks un Blīve

- ✓ 1. Kļūvārpstas/Vārstu Vāks un Blīve
- ✓ 2. Dzesēšanas Šķidruma Papildināšana
- ✓ 3. Uzlādēt Akumulatoru
- ✓ 4. Dzinēja Eļļas un Filtra Maiņa

- 1. Motoreļļa 4L
- 2. Eļļas Filtrs (OE648/6)
- 3. Eļļas Izlaides Korķis (EL274410)
- 4. Vāka Pārsega Blīve (71-40674-00)
