# Diagnosticas ziņojums par

## 2016 BMW X5 High Executive

# Diagnosticas ziņojums par 2016 BMW X5 High Executive

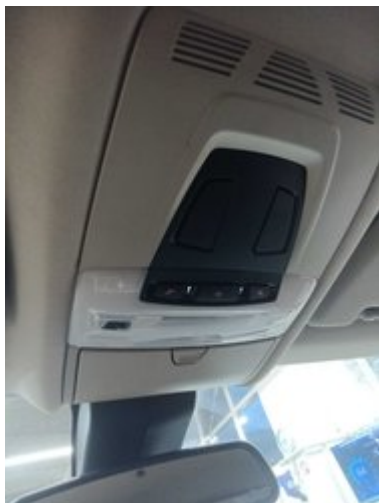
### ✓ 1. Priekšpuse: Apdares detaļas - Stāvoklis

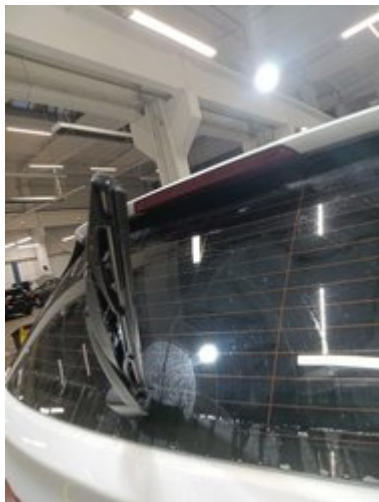
### ✓ 2. Priekšpuse: Logu Slotiņu Gumija un Rokturis (Priekšā un Aizmugurē) - Stāvoklis

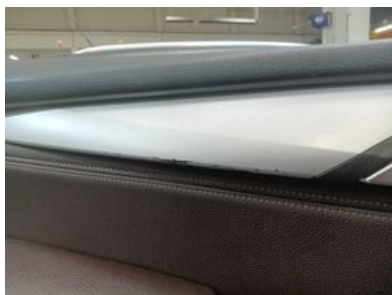
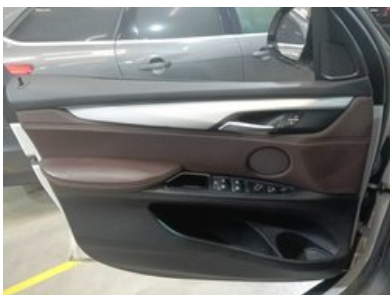
### ✓ 3. Durvis: Apdares detaļas - Stāvoklis

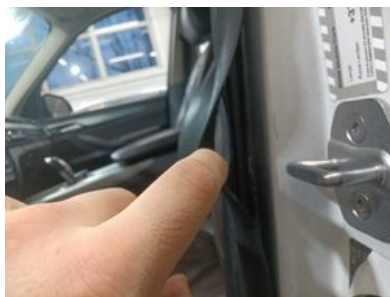
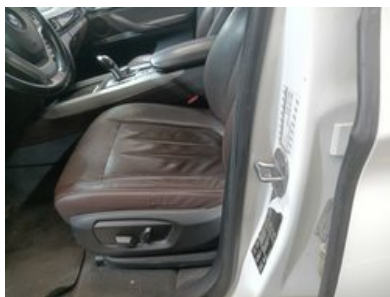
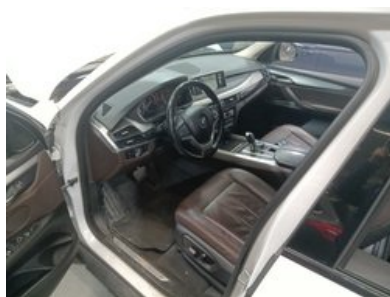
✓ **4. Durvis:** Durvju Gumijas Blīvējumi

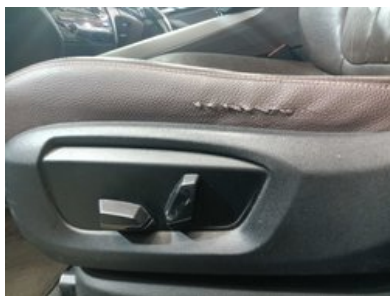
✓ **5. Sēdekļi:** Visi Sēdekļi - Stāvoklis

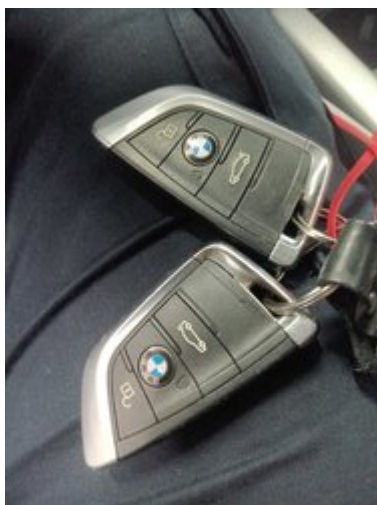
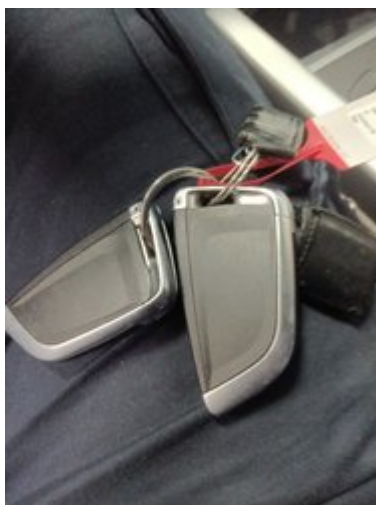
✓ **6. Iekšpuse:** Aksesuāri - Darbība un Stāvoklis

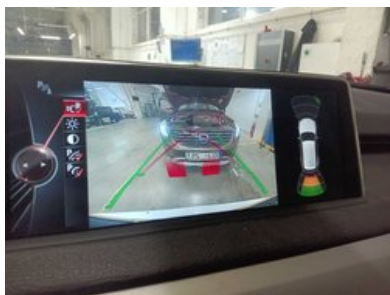
✓ **7. Iekšpuse:** Aksesuāri - Darbība un Stāvoklis

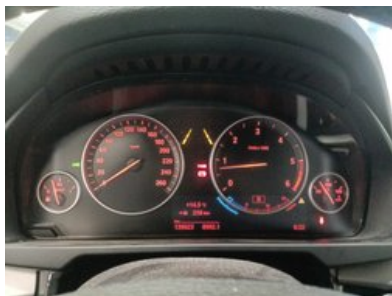
✓ **8. Iekšpuse:** Aksesuāri - Darbība un Stāvoklis

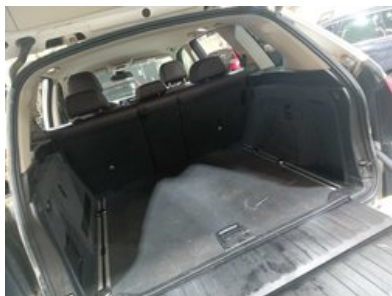
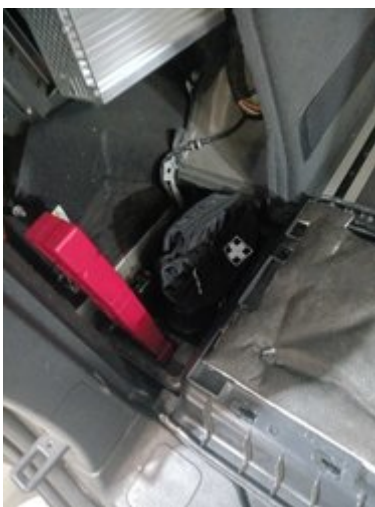
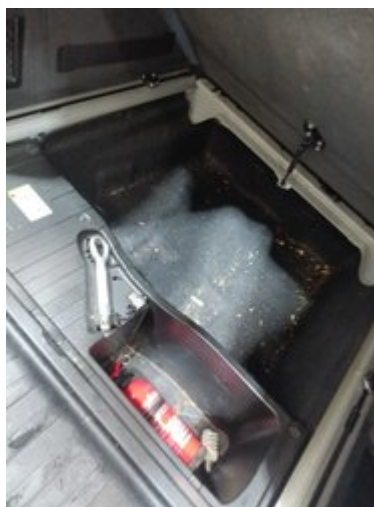
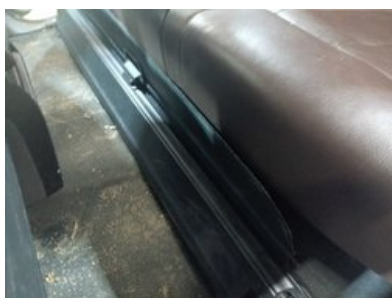
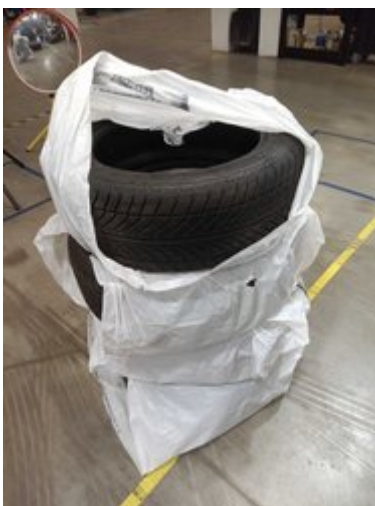
✓ **9. Iekšpuse:** Aksesuāri - Darbība un Stāvoklis

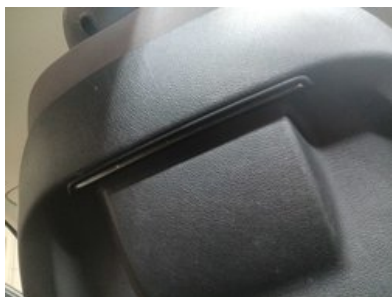
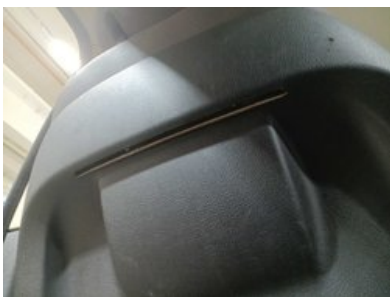
✓ **10. Iekšpuse:** Salona Apgaismojums - Pamata Darbība un Bojājumi

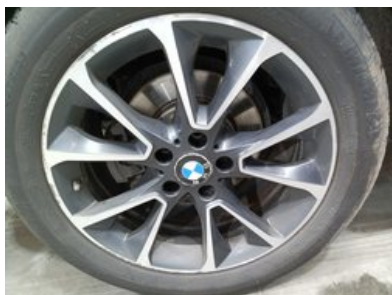
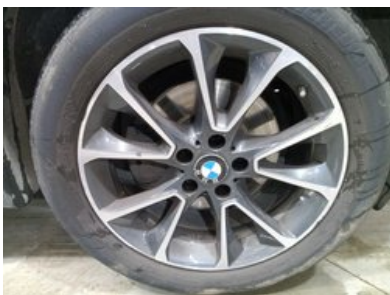
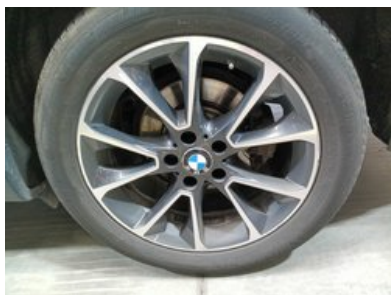
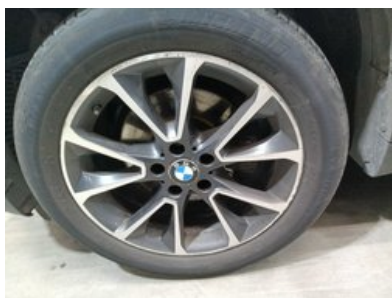
✓ **1. Sāns:** Rīteņi - Stāvoklis

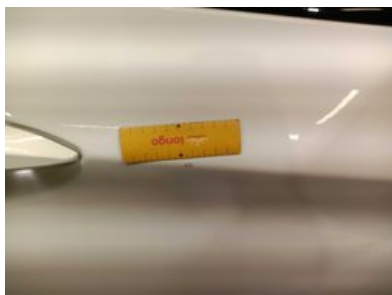
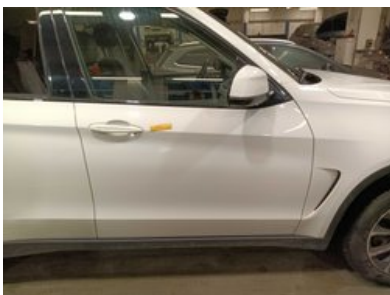
✓ **2. Sāns:** Kreisā un Labā Puse - Vizuālie Bojājumi un Skrāpējumi

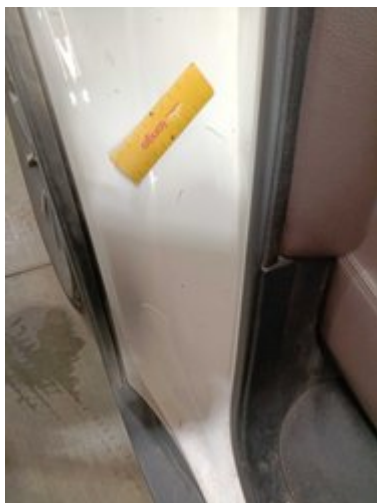
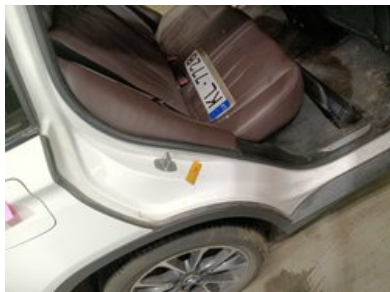
✓ **3. Sāns:** Kreisā un Labā Puse - Vizuālie Bojājumi un Skrāpējumi

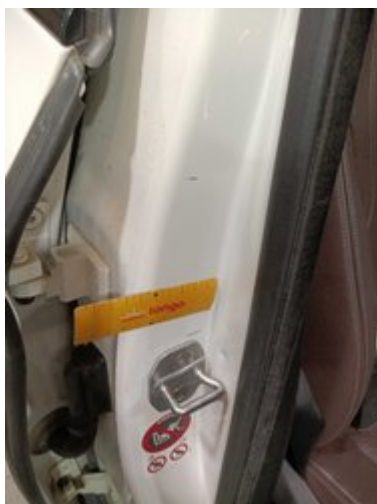
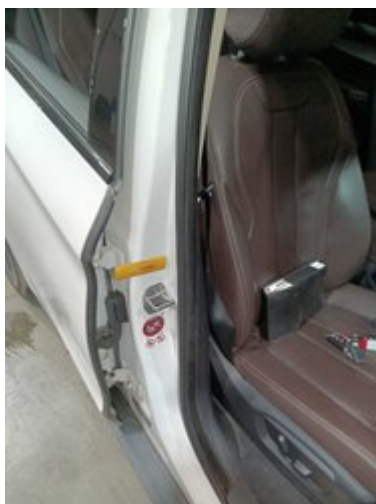
✓ **4. Sāns:** Kreisā un Labā Puse - Vizuālie Bojājumi un Skrāpējumi

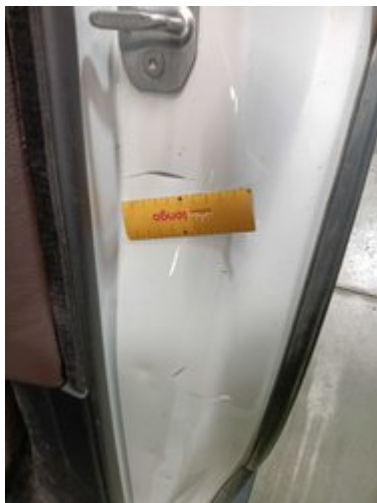
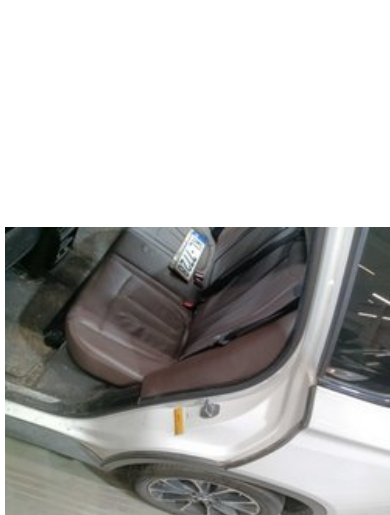
✓ **5. Sāns:** Kreisā un Labā Puse - Vizuālie Bojājumi un Skrāpējumi

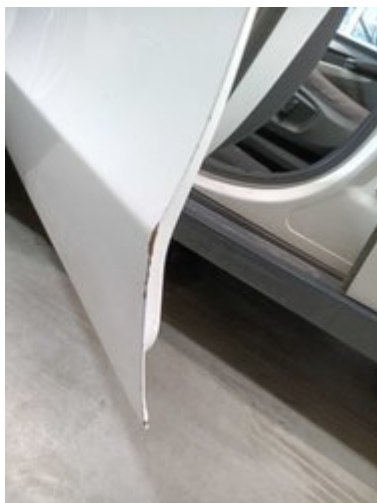
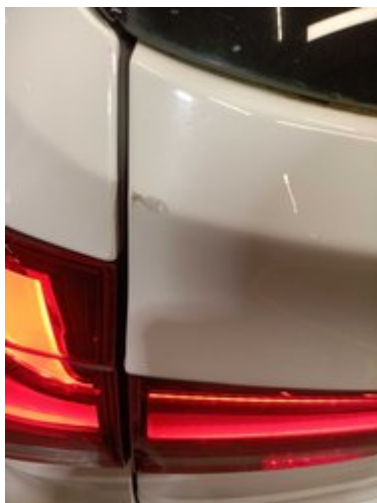
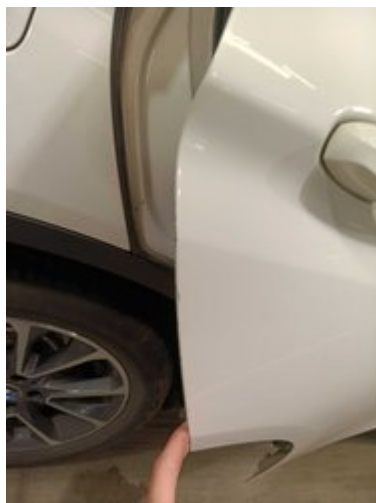
✓ **6. Cits:** Papildu Pulēšanas Darbi

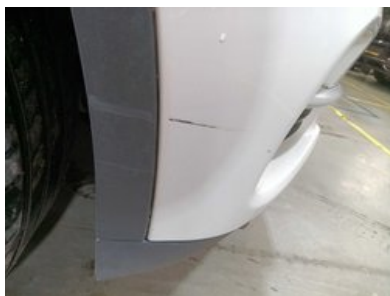
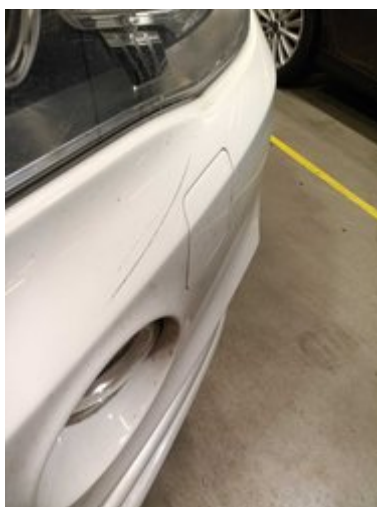
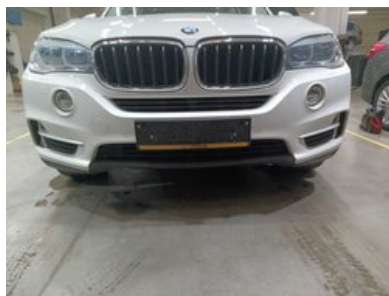
✓ **7. Priekšpuse:** Priekšējais Bamberu - Stāvoklis un Izlīdzinājums

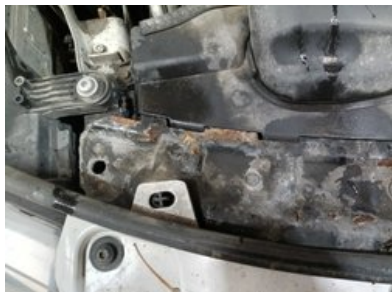
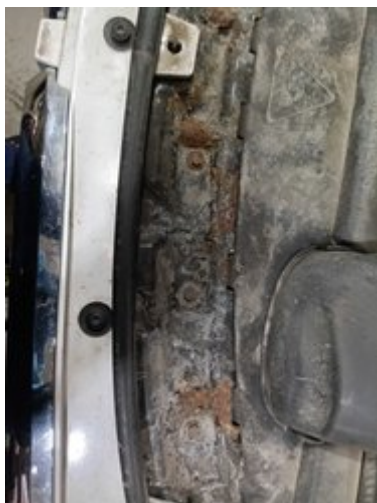
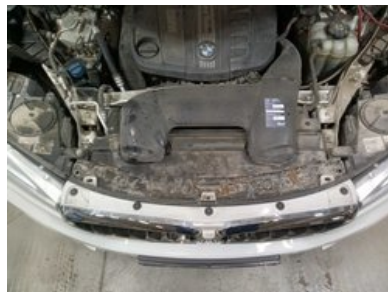
✓ **8. Priekšpuse:** Pārsegs - Vizuālie Bojājumi

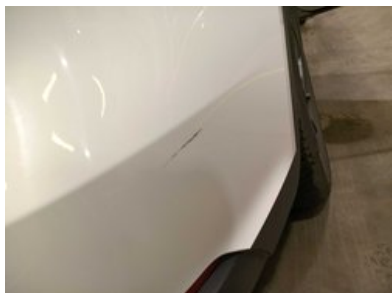
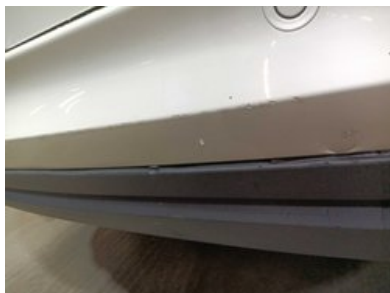
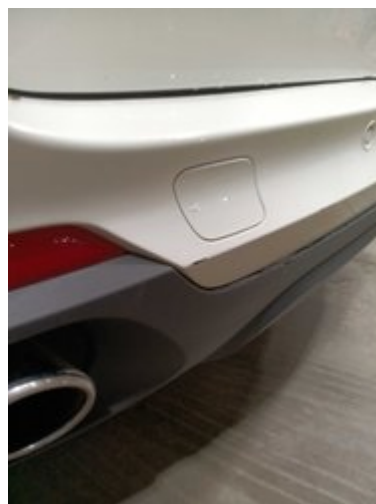
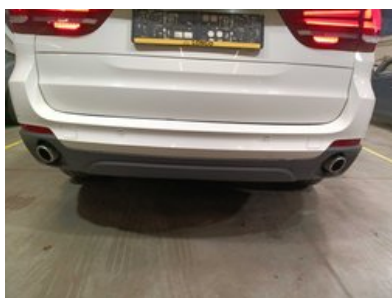
✓ **9. Aizmugure:** Aizmugurējais bamperis - Stāvoklis un izlīdzinājums

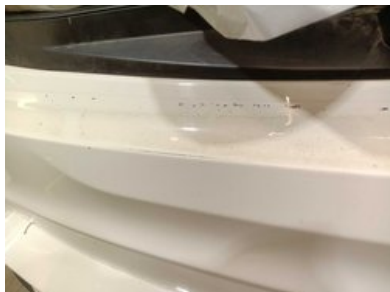
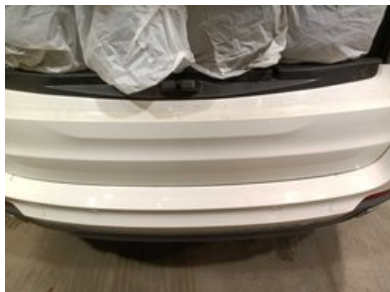
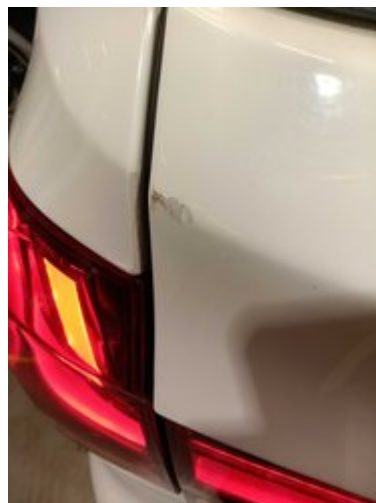
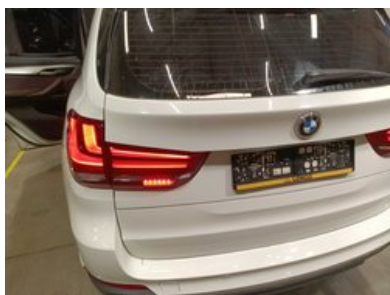
## ✓ 10. Aizmugure: Bagāžnieks - Redzami bojājumi
