Diagnostikas ziņojums par 2022 SKODA OCTAVIA Ambition

Krāsa: Pelēka	CO ₂ NEDC emisija: 100 g/km
Degvielas tips: Dīzēlis	CO ₂ WLTP emisija: 119 g/km
Virsbūves tips: Universāls	Pilna transportlīdzekļa masa (GVW): 1980 kg
Durvju skaits: 5	Dzinēja tilpums: 2.00 l
Vietu skaits: 5	Cilindri: 4
Nobraukums: 207 413 km	Jauda: 110 kw
VIN kods: TMBJJ7NX6NY064276	Degvielas patēriņš: 3.80 l/100km
Pārnesumkārbā: Automātiskā	Riepu izmērs: 205/60 - 16"
Piedziņas tips: Priekšpiedziņa	Longo iekšējais ID: L134778

Diagnostikā konstatēto defektu kopsavilkums

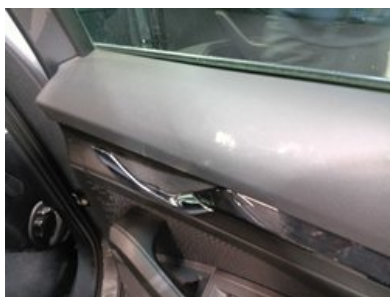
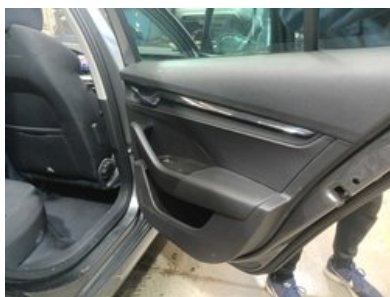
✔ **1. Durvis:** Apdares detaļas - Stāvoklis

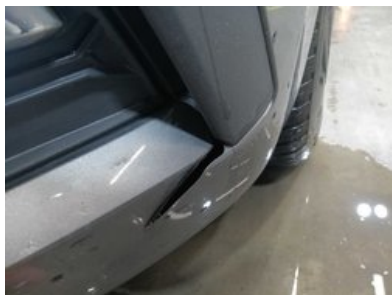
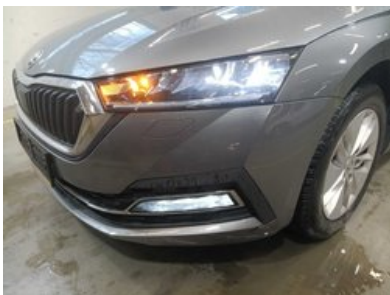
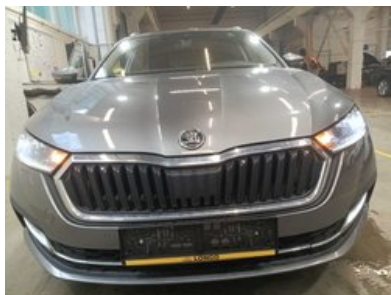
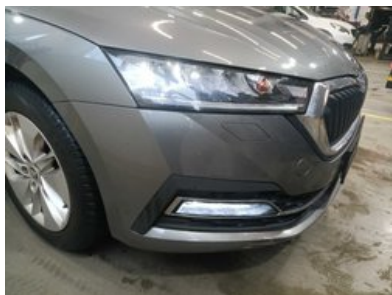
✓ 1. Priekšpuse: Priekšējais Bamberu - Stāvoklis un Izlīdzinājums

- ✓ 1. Krāsot Priekšējo Bamperi

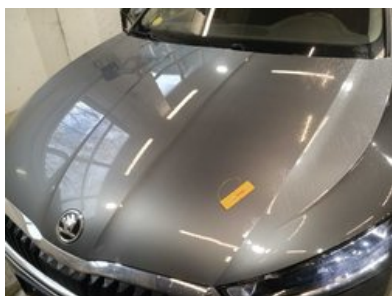
✓ 2. Priekšpuse: Pārsegs - Vizuālie Bojājumi

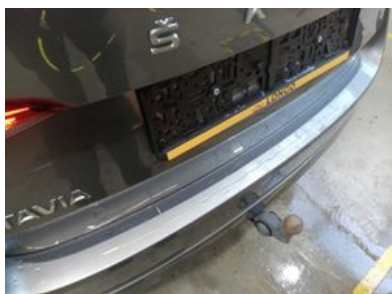
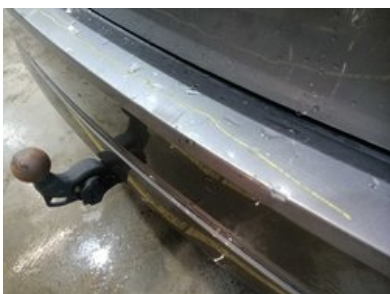
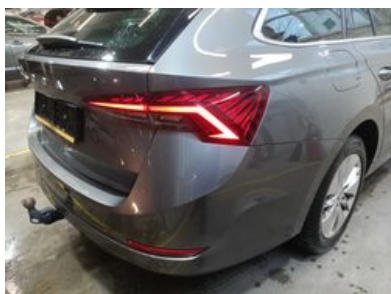
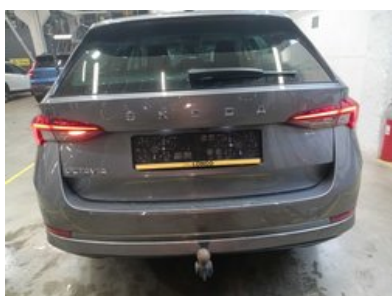
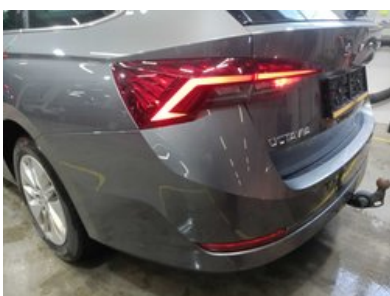
✓ 3. Aizmugure: Aizmugurējais bamperis - Stāvoklis un izlīdzinājums

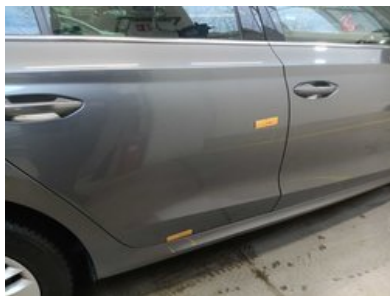
✓ **4. Sāns:** Kreisā un Labā Puse - Vizuālie Bojājumi un Skrāpējumi

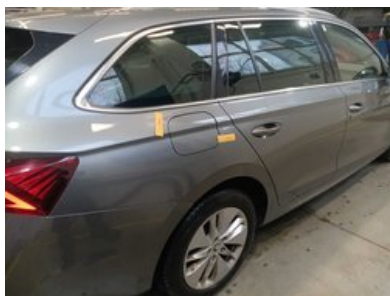
✓ **5. Sāns:** Kreisā un Labā Puse - Vizuālie Bojājumi un Skrāpējumi

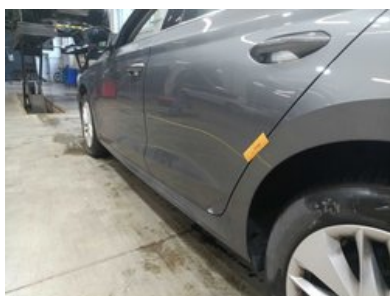
✓ **6. Sāns:** Kreisā un Labā Puse - Vizuālie Bojājumi un Skrāpējumi

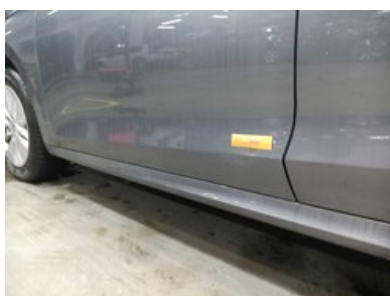
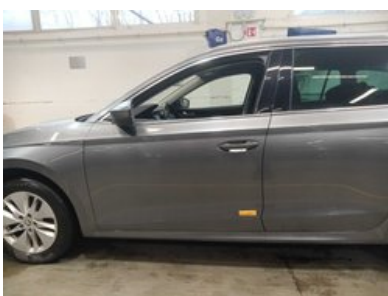
✓ **7. Sāns:** Kreisā un Labā Puse - Vizuālie Bojājumi un Skrāpējumi

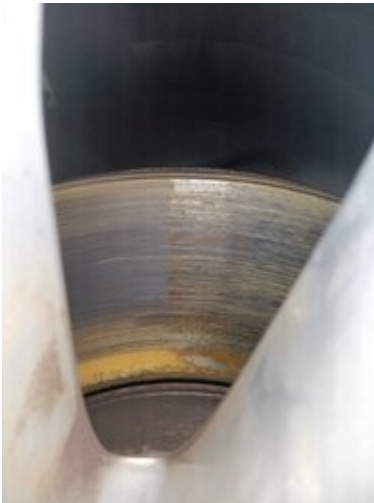
✓ **2. CITS:** Priekšējie Bremžu Diski ar Klučiem

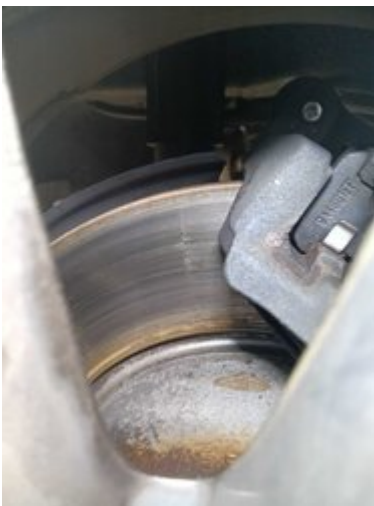
✓ **3. CITS:** Aizmugurējie Bremžu Diski ar Kluču Uzlikām
