# Diagnosticas ziņojums par

## 2014 OPEL MOKKA Innovation

### Diagnosticas informācija

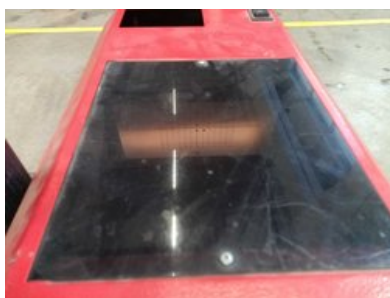
- ✓ **1. Apgaismojums:** Priekšējie Lukturi (Pilsētas, Parasts, Pilns Lukturis, Miglas, Pagrieziena Rādītājs) - Pamata Darbība, Bojājumi un Krāsa

- ✓ 1. Regulēt Miglas Lukturus

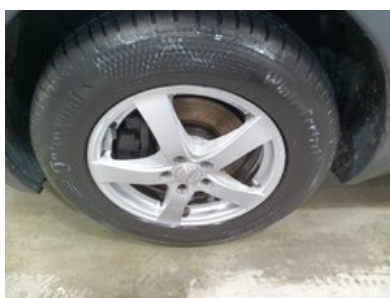
- ✓ **3. Sāns:** Riteņi - Stāvoklis

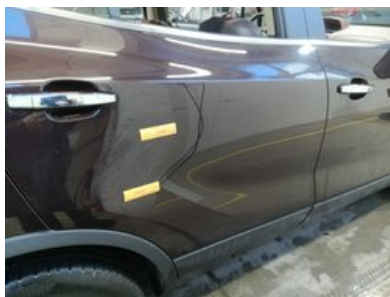
✓ **4. Sāns:** Kreisā un Labā Puse - Vizuālie Bojājumi un Skrāpējumi

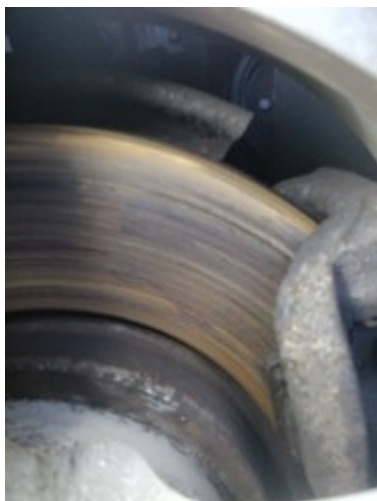
✓ **4. BREMZES:** Priekšējie Bremžu Diski Abi
