# Diagnosticas ziņojums par

## 2015 BMW 218 Active Tourer Essential

### Diagnosticas informācija

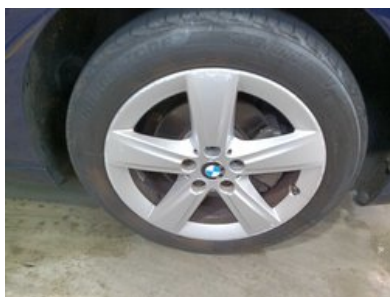
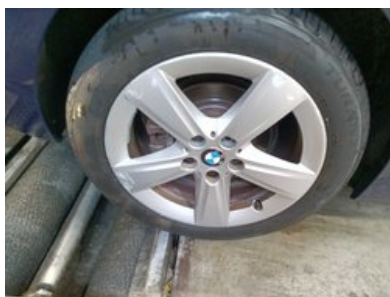
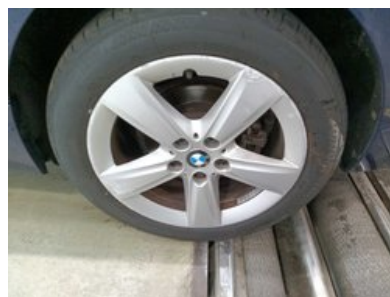
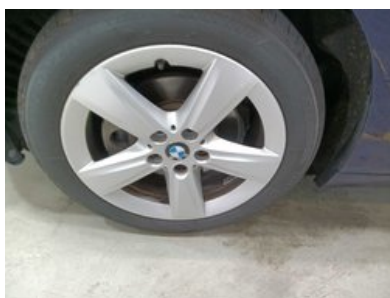
### ✓ 1. Sāns: Riteņi - Stāvoklis

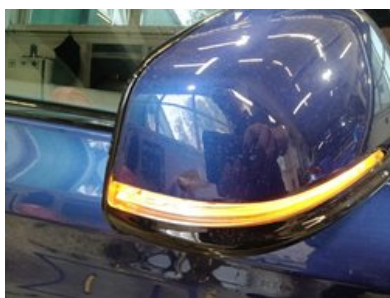
### ✓ 2. Sāns: Ārējie Spoguļi - Spoguļa Integritāte un Stiprinājums Automašīnā

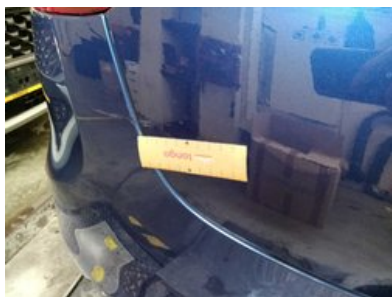
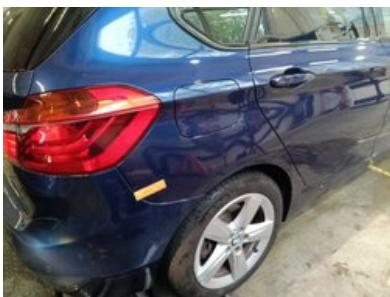
✓ **3. Sāns:** Kreisā un Labā Puse - Vizuālie Bojājumi un Skrāpējumi

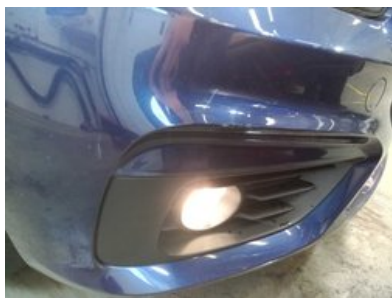
✓ **4. Priekšpuse:** Priekšējais Bamperu - Stāvoklis un Izlīdzinājums

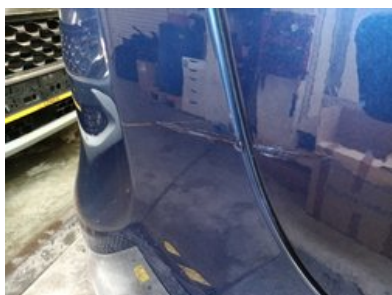
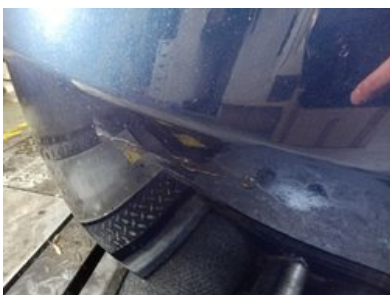
✓ **5. Aizmugure:** Aizmugurējais bamperis - Stāvoklis un izlīdzinājums

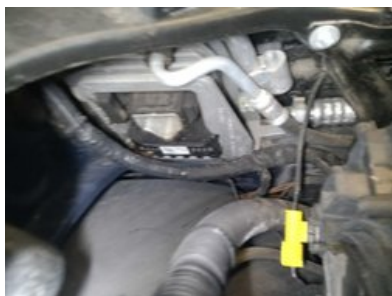
✓ **2. DZINĒJS:** Stiprinājums - Labais (Motora Nodalījumā)

- ✓ 1. Dzinēja Eļļas un Filtra Maiņa
- ✓ 2. Labās Motora Nodalījuma Stiprinājums

- 1. Dzinēja Stiprinājums (FE180596)
- 2. Eļļas Filtrs (OE672/6)
- 3. 0W30 Quartz Ineo SDE 208L 5L

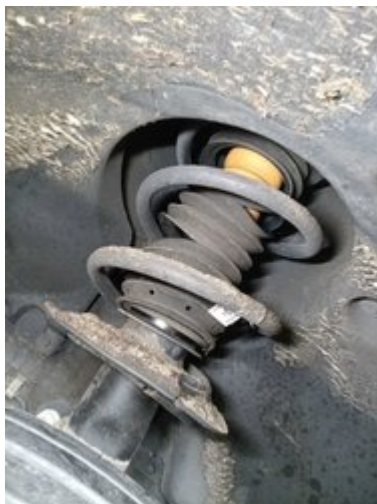
✓ **3. BALSTIEKĀRTA:** Amortizatora statņa mezgls (abi)

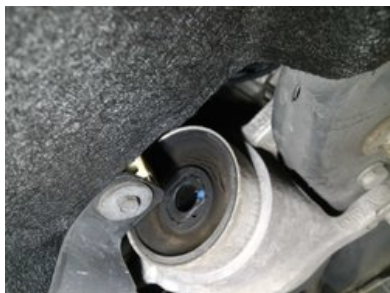
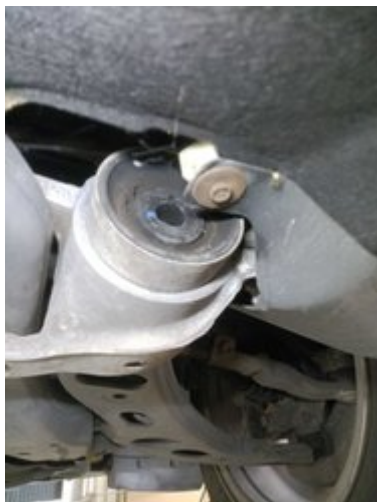
✓ **4. BALSTIEKĀRTA:** Balstiekārtas Apakšējā Svira Abas
