Diagnostikas ziņojums par 2019 HYUNDAI TUCSON Feel

Diagnostikas informācija

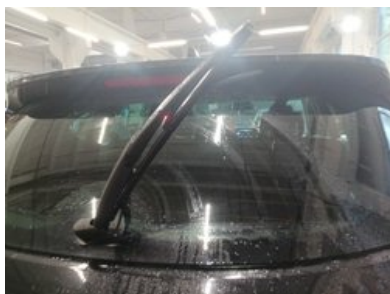
- ✔ **1. Priekšpuse:** Logu Slotiņu Gumija un Rokturis (Priekšā un Aizmugurē) - Stāvoklis

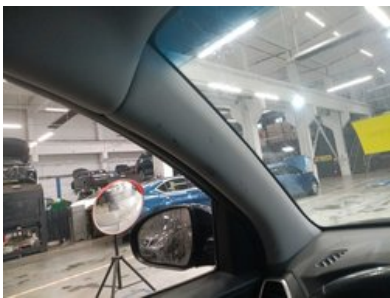
✓ **2. Iekšpuse:** Apdares detaļas - Stāvoklis

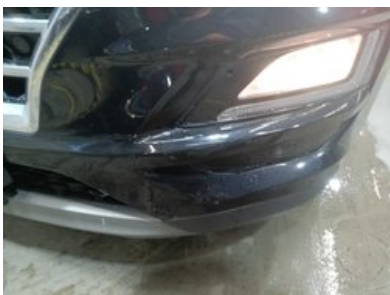
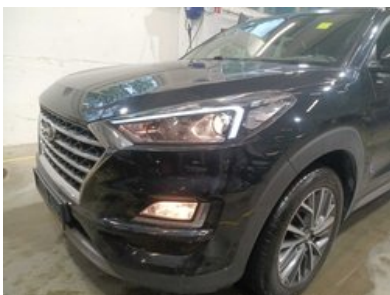
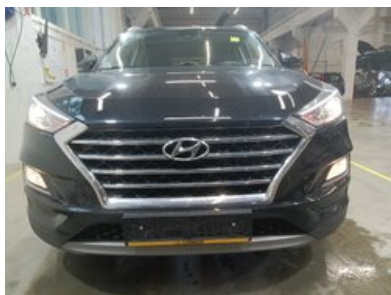
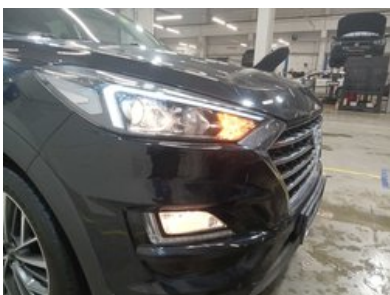
✓ **1. Priekšpuse:** Priekšējais Bamperu - Stāvoklis un Izlīdzinājums

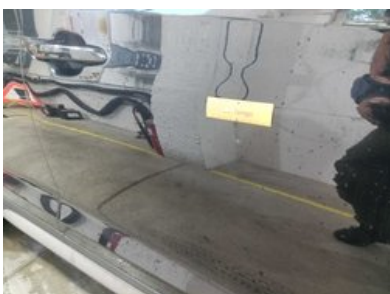
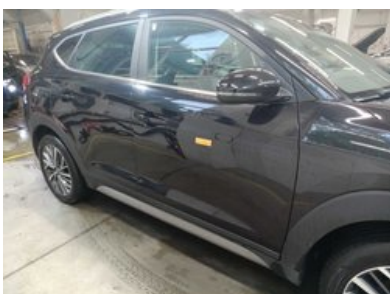
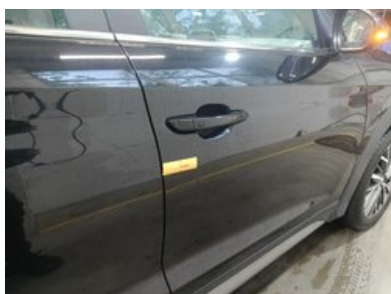
✓ **2. Sāns:** Kreisā un Labā Puse - Vizuālie Bojājumi un Skrāpējumi

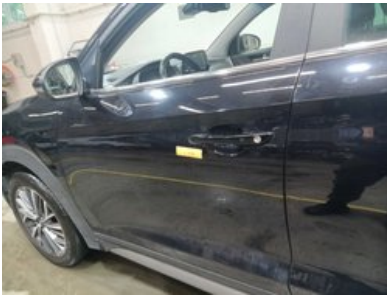
✓ **3. Cits:** Papildu Pulēšanas Darbi

- ✓ 1. Virsbūves mazgāšana
- ✓ 2. Virsbūves pulēšana pēc tīrīšanas

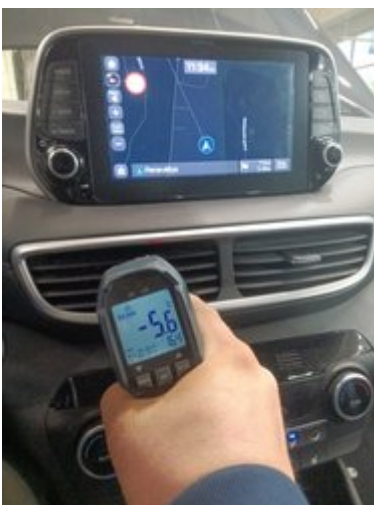
✓ **3. CITS:** Gaisa Kondicioniera Uzpilde

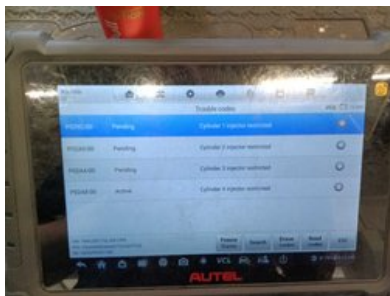
✓ 4. DZINĒJA VADĪBA - DEGVIELA: Injektori (Visi)

- ✓ 1. Nomainīt Aizmugures Tīrītāju (Mehāniski)
- ✓ 2. Motoreļļa
- ✓ 3. Gaisa Kondicioniera Uzpilde
- ✓ 4. Priekšējie Bremžu Kluči
- ✓ 5. Inžektori (visi)
