# Diagnosticas ziņojums par

## 2023 TOYOTA COROLLA Dynamic

### Diagnosticas informācija

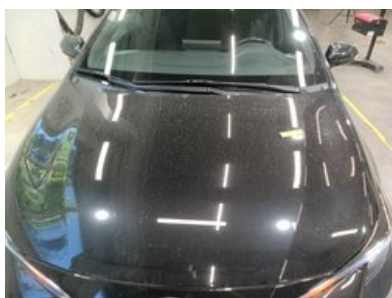
- ✓ **1. Priekšpuse:** Pārsegs - Vizuālie Bojājumi

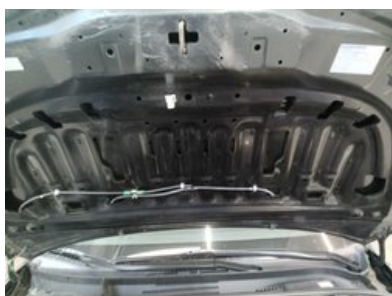
- ✓ **2. Priekšpuse:** Pārsega Skaņas Izolācija - Stāvoklis

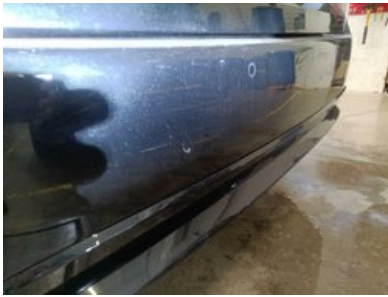
✓ **3. Aizmugure:** Aizmugurējais bamperis - Stāvoklis un izlīdzinājums

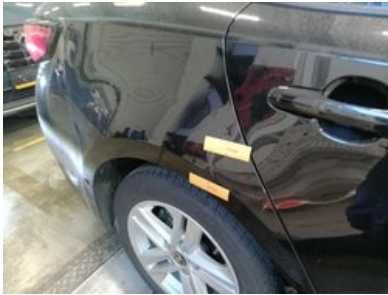
✓ **4. Sāns:** Kreisā un Labā Puse - Vizuālie Bojājumi un Skrāpējumi

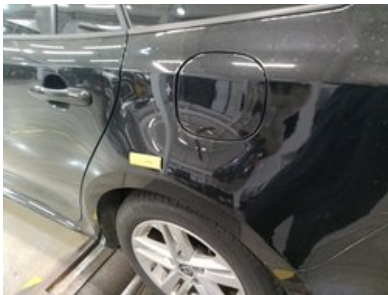
✓ **5. Sāns:** Kreisā un Labā Puse - Vizuālie Bojājumi un Skrāpējumi

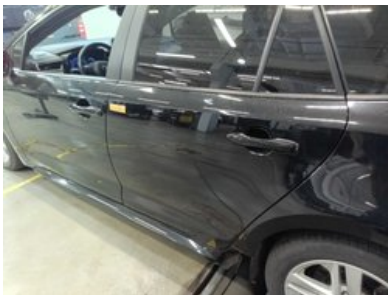
✓ **6. Sāns:** Kreisā un Labā Puse - Vizuālie Bojājumi un Skrāpējumi
