# Diagnosticas ziņojums par

## 2020 TOYOTA YARIS Active

# Diagnosticas ziņojums par 2020 TOYOTA YARIS Active

## Diagnosticā konstatēto defektu kopsavilkums

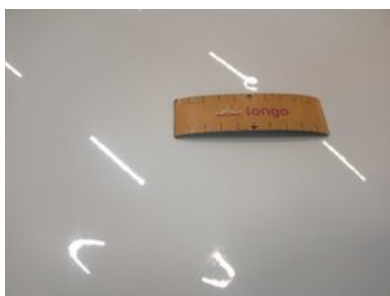
- ✔ 1. Priekšpuse: Pārsegs - Vizuālie Bojājumi

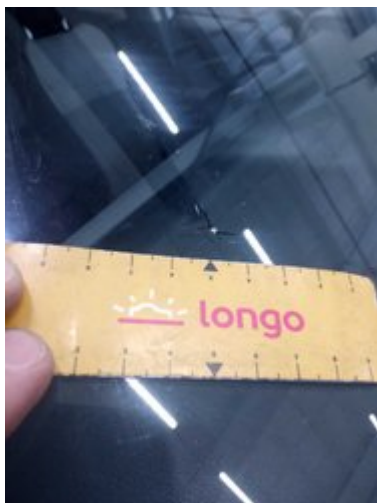
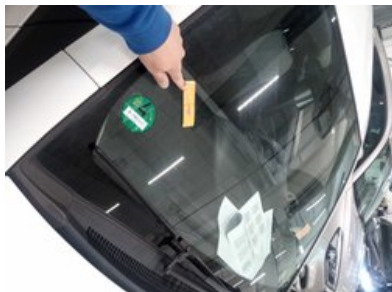
✓ **2. Priekšpuse:** Priekšējā stikla integritāte - Bez TA izslēdzošiem bojājumiem

- ✓ 1. Priekšējā Stikla Remonts

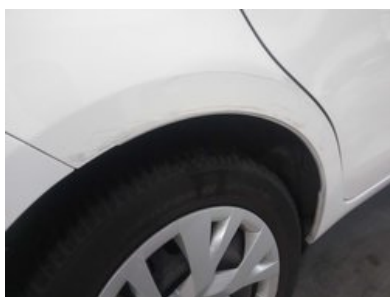
✓ **3. Sāns:** Kreisā un Labā Puse - Vizuālie Bojājumi un Skrāpējumi

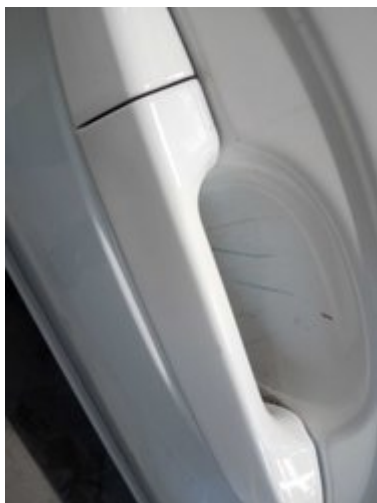
✓ **4. Sāns:** Kreisā un Labā Puse - Vizuālie Bojājumi un Skrāpējumi

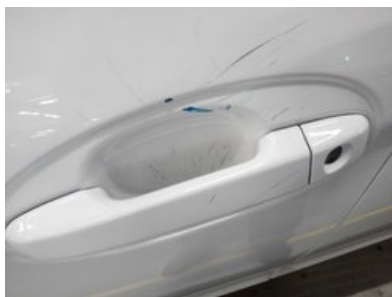
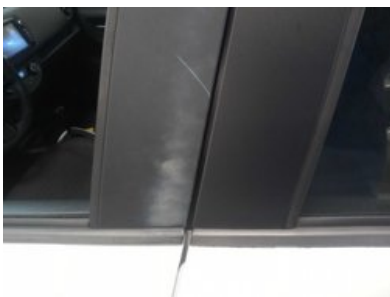
✓ **5. Sāns:** Kreisā un Labā Puse - Vizuālie Bojājumi un Skrāpējumi

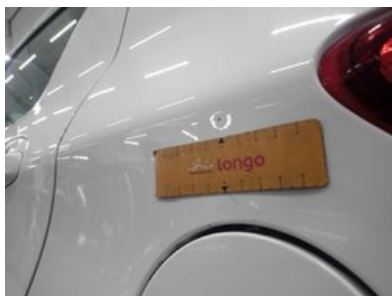
✓ **6. Sāns:** Kreisā un Labā Puse - Vizuālie Bojājumi un Skrāpējumi
