# Diagnosticas ziņojums par

## 2020 OPEL INSIGNIA Business Executive

### Diagnosticas informācija

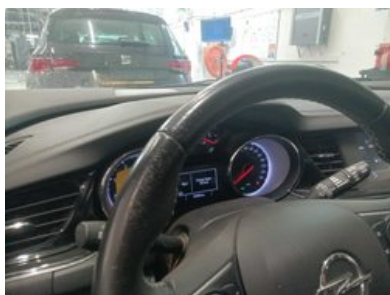
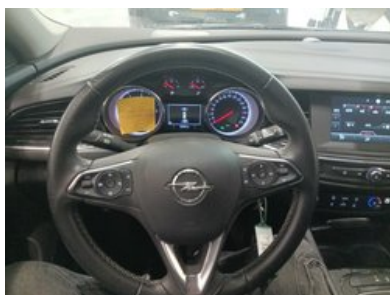
- ✓ 1. Priekšpuse: Stūres rats - Stāvoklis

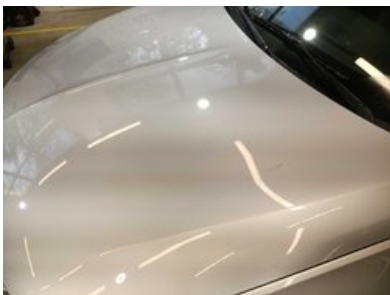
### ✓ 1. Priekšpuse: Pārsegs - Vizuālie Bojājumi

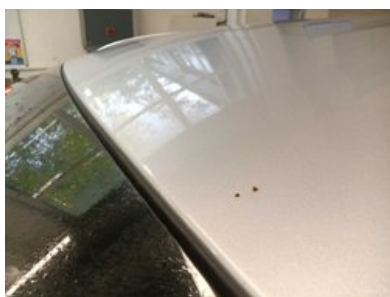
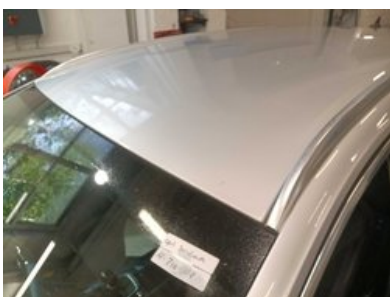
### ✓ 2. Cits: Jumts - Redzami bojājumi (piemēram, krusa bojājumi)

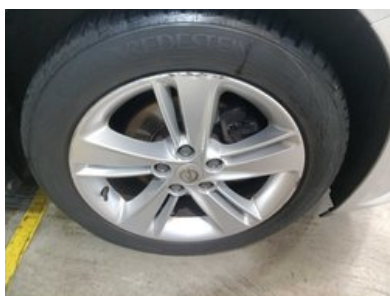
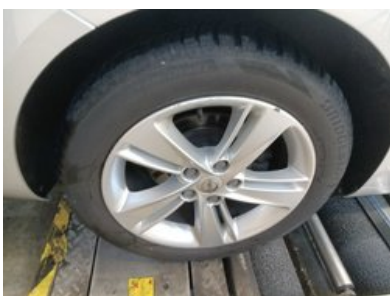
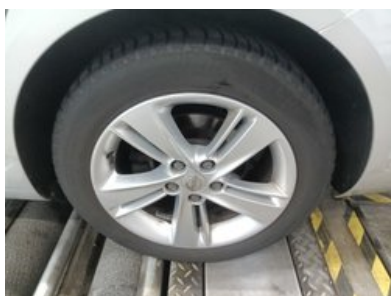
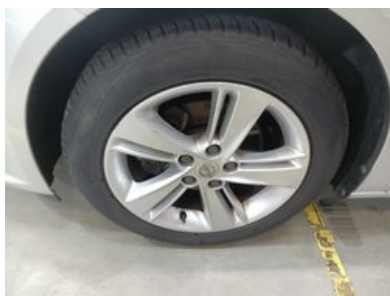
### ✓ 3. Sāns: Riteņi - Stāvoklis

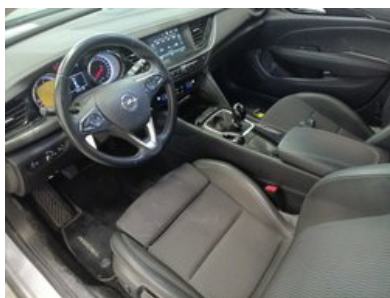
✓ 5. Pievienot Priekšējā Salona Foto
