# Diagnosticas ziņojums par

## 2022 CITROEN C4 Feel Pack

### Diagnosticas informācija

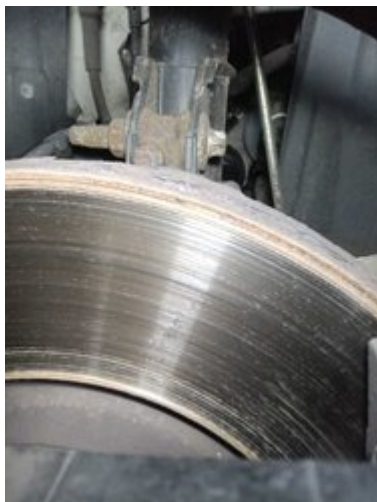
✓ **2. BREMZES:** Priekšējie Bremžu Diski Abi

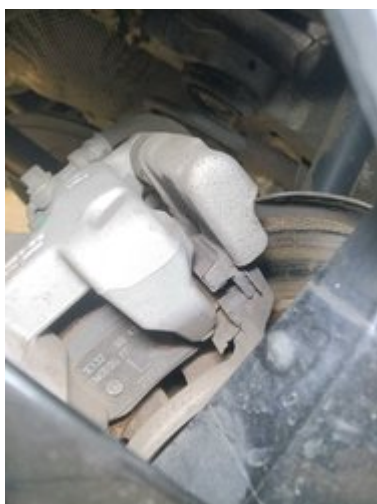
✓ **3. BREMZES:** Aizmugures Bremžu Disks (Abi)

- ✓ 1. Dzinēja Eļļas un Filtra Maiņa
- ✓ 2. Aizmugures Bremžu Disks (Abi)
