# Diagnosticas ziņojums par

## 2019 AUDI A6 Pro Line MHEV

# Diagnosticas ziņojums par 2019 AUDI A6 Pro Line MHEV

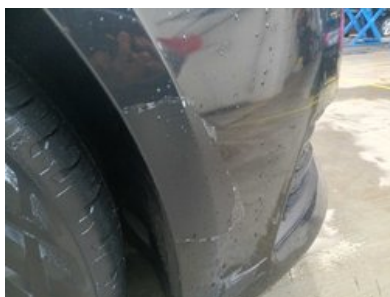
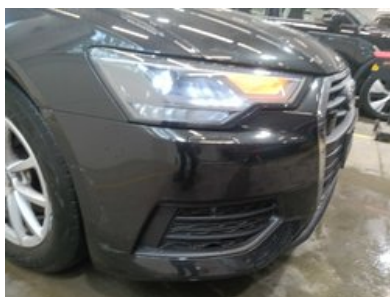
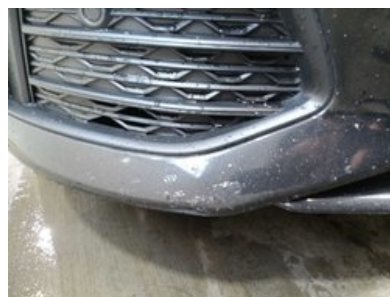
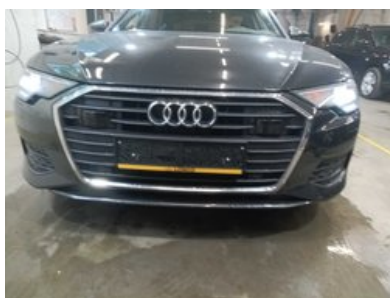
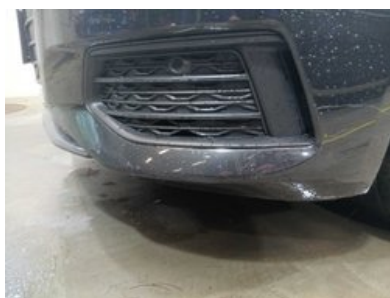
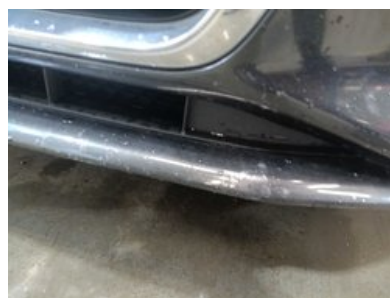
- ✓ **1. Priekšpuse:** Priekšējais Bāmpēru - Stāvoklis un Izlīdzinājums

- ✓ 1. Krāsot Priekšējo Bamperi
- ✓ 2. Krāsot Spoguļa Pārsegu

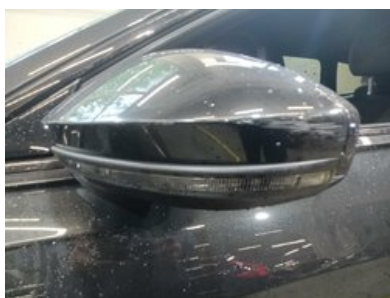
- ✓ **2. Sāns:** Ārējie Spoguļi - Spoguļa Integritāte un Stiprinājums Automašīnā

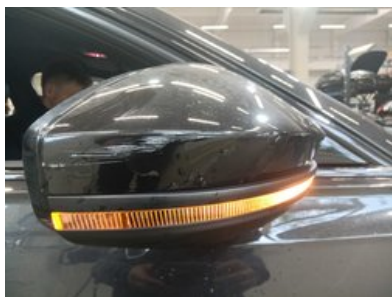
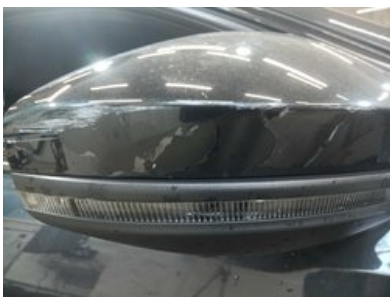
✓ **3. Sāns:** Ārējie Spoguļi - Spoguļa Integritāte un Stiprinājums Automašīnā

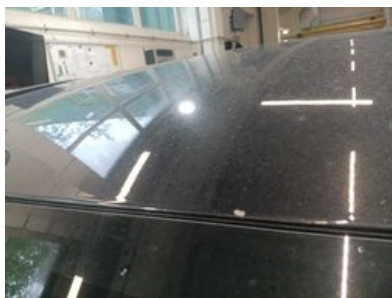
✓ **4. Cits:** Jumts - Redzamie bojājumi (piemēram, krusa bojājumi)
