# Diagnosticas ziņojums par

## 2019 OPEL GRANDLAND X Business Executi

### Diagnosticas informācija

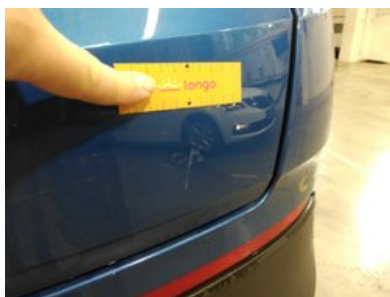
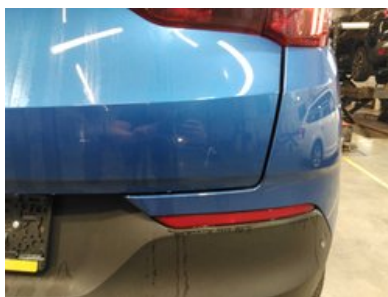
- ✓ **1. Aizmugure:** Bagāžnieks - Redzami bojājumi
