# Diagnosticas ziņojums par

## 2016 VOLKSWAGEN TIGUAN Trendline

# Diagnosticas ziņojums par 2016 VOLKSWAGEN TIGUAN Trendline

## Diagnosticā konstatēto defektu kopsavilkums

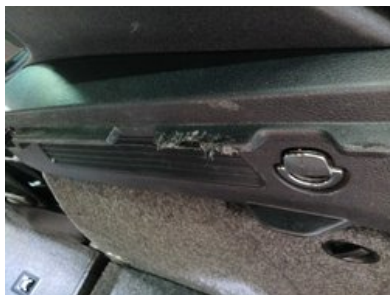
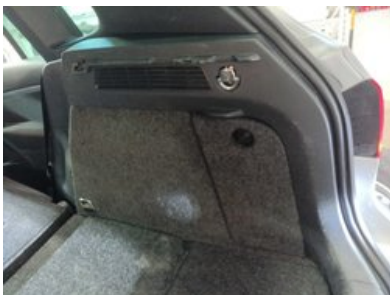
### ✓ 1. Iekšpuse: Apdares detaļas - Stāvoklis

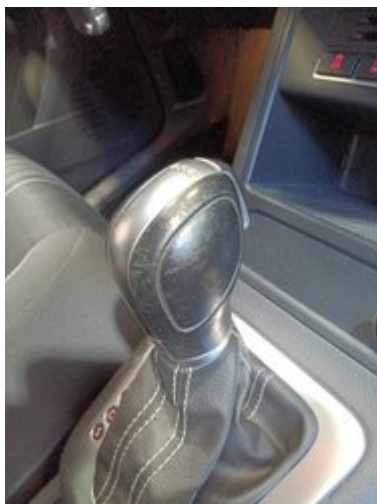
### ✓ 2. Iekšpuse: Pārnesumu Kārtas Pārsegs un Pārnesumu Kārtas Poga - Stāvoklis

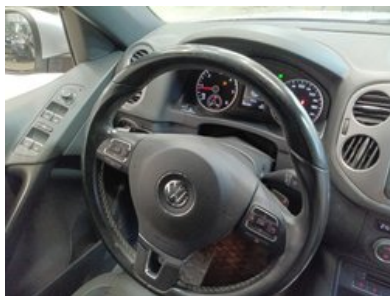
### ✓ 3. Priekšpuse: Stūres rats - Stāvoklis

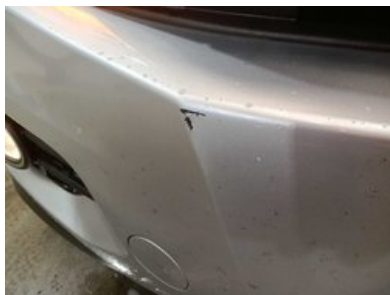
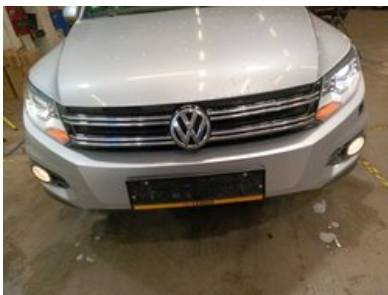
- ✓ **1. Priekšpuse:** Priekšējais Bamperu - Stāvoklis un Izlīdzinājums

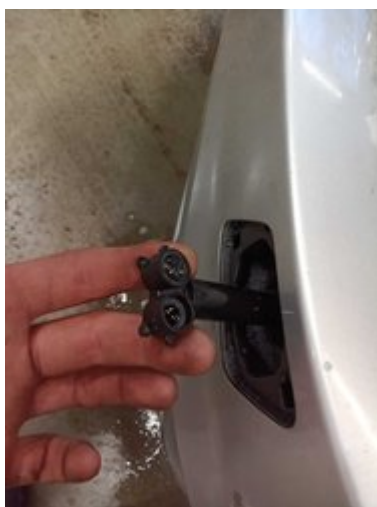
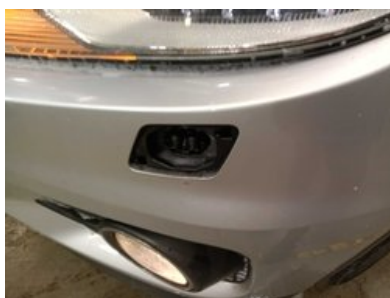
- ✓ **2. Priekšpuse:** Stiklu Mazgāšanas Šķidrums Līmenis (Ziemā Arī Ziemas Šķidrums)

- ✓ 1. Nomainīt Stiklu Mazgāšanas Šķidruma Sprauslu

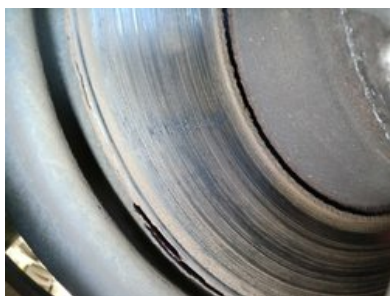
- ✓ **1. BREMZES:** Aizmugures Bremžu Disks (Abi)

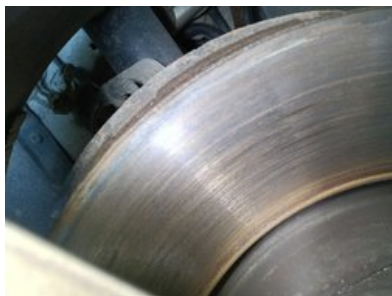
✓ **2. BREMZES:** Priekšējie Bremžu Diski Abi

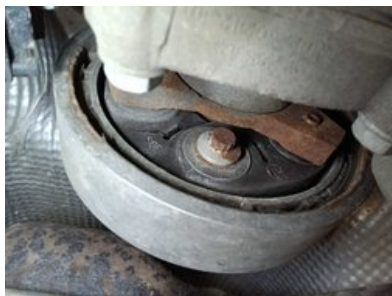
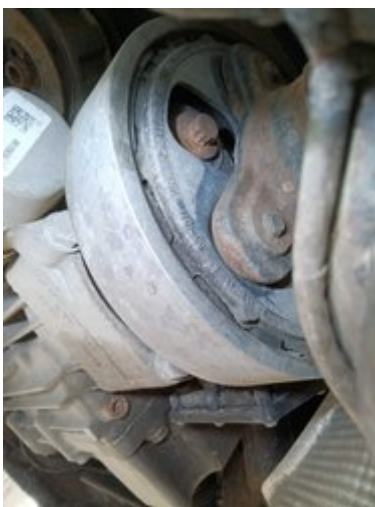
✓ **3. GALVENĀ PĀRVADE, VĀRPSTA UN ASIS:** Kardānvārpstas Aizsargpārvalks
