Diagnostikas ziņojums par 2019 VOLVO XC60 Momentum Pro

Automašīnas dati

Diagnostikas informācija

Diagnostikā konstatēto defektu kopsavilkums

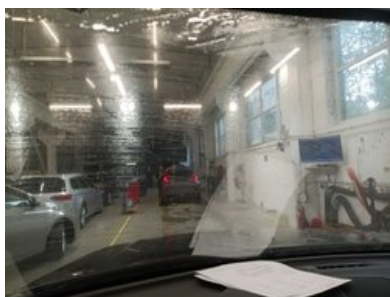
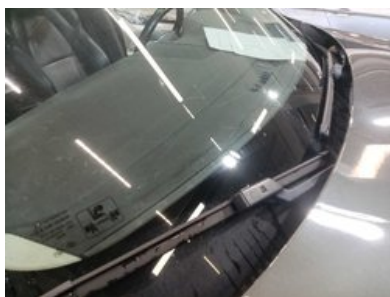
- ✔ **1. Priekšpuse:** Logu Slotiņu Gumija un Rokturis (Priekšā un Aizmugurē) - Stāvoklis

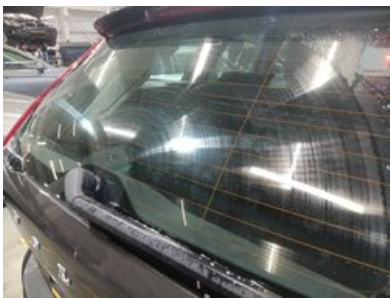
- ✓ **2. Priekšpuse:** Logu Slotiņu Gumija un Rokturis (Priekšā un Aizmugurē) - Stāvoklis

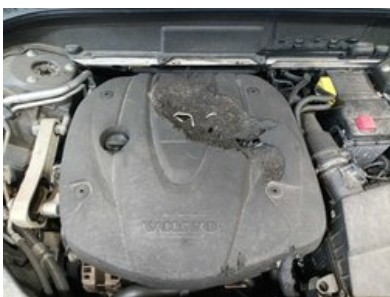
- ✓ **1. Priekšpuse:** Pārsega Skaņas Izolācija - Stāvoklis
