# Diagnosticas ziņojums par

## 2021 TOYOTA COROLLA Premium

# Diagnosticas ziņojums par 2021 TOYOTA COROLLA Premium

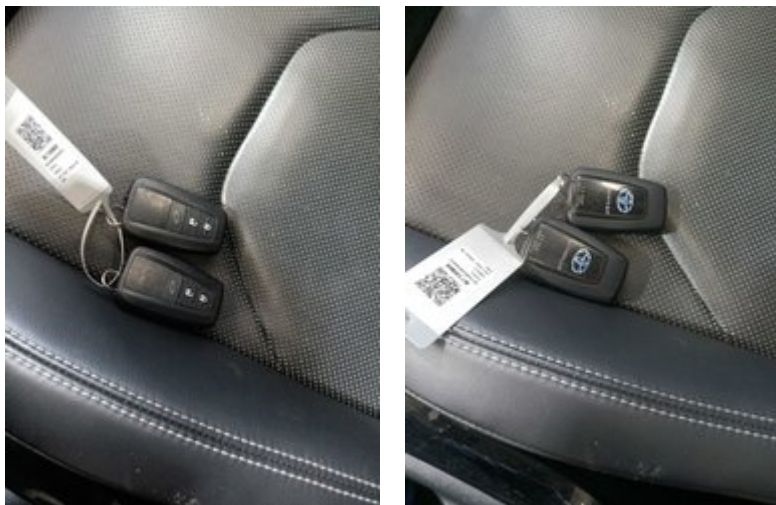
### ✓ 1. Iekšpuse: Aksesuāri - Darbība un Stāvoklis

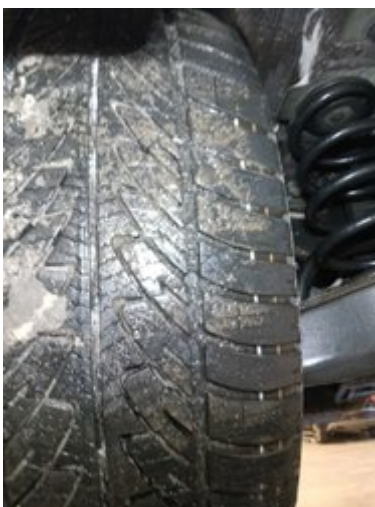
✓ **3. CITS:** Nomainīt Riepas

- ✓ 1. Dzinēja Eļļas un Filtra Maiņa
- ✓ 2. Uzlādēt Akumulatoru
- ✓ 3. Nomainīt Riepas
