Diagnostikas ziņojums par 2022 HYUNDAI TUCSON Comfort

Pārbaudīts ar Longo Shared Service sertificētu diagnostiku: Eimantas A., Mantas G.

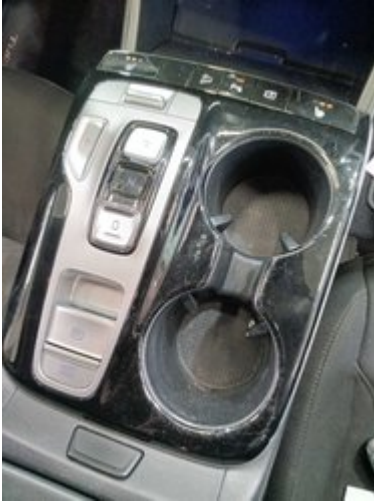
- ✓ **1. Priekšpuse:** Apdares detaļas - Stāvoklis

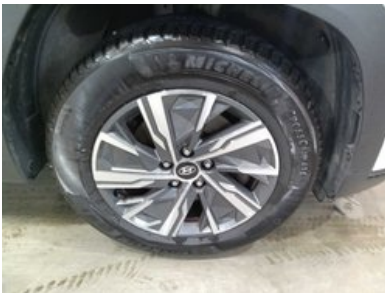
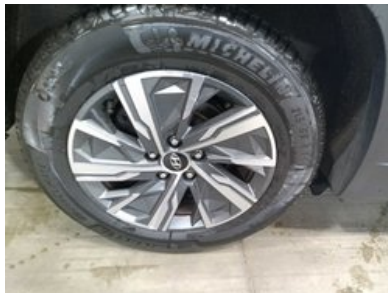
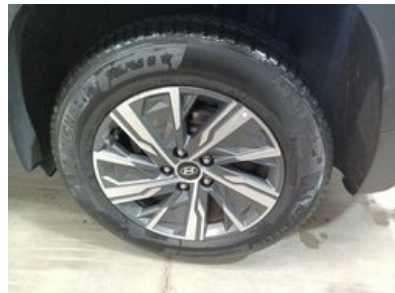
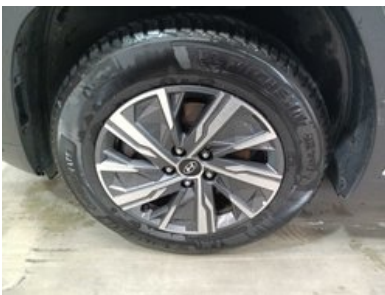
- ✓ **1. Sāns:** Riteņi - Stāvoklis

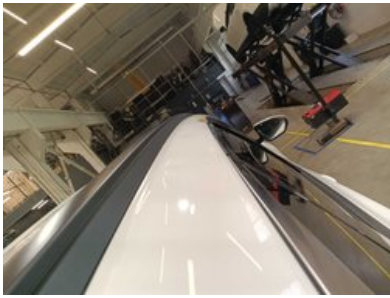
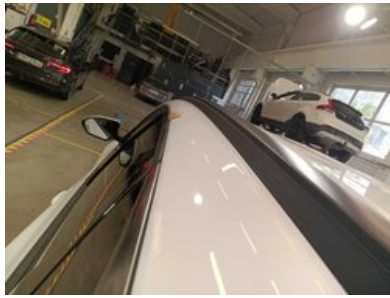
✓ **2. Cits:** Jumts - Redzami bojājumi (piemēram, krusa bojājumi)

- ✓ 1. Bezkrāsas ledobumu Labošana

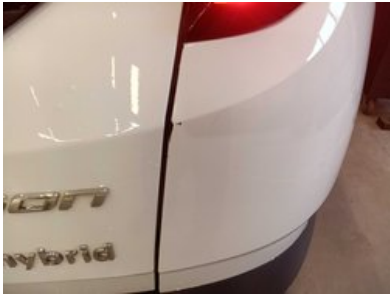
✓ **3. Aizmugure:** Aizmugurējais bamperis - Stāvoklis un izlīdzinājums
