# Diagnosticas ziņojums par

## 2022 HYUNDAI TUCSON Comfort

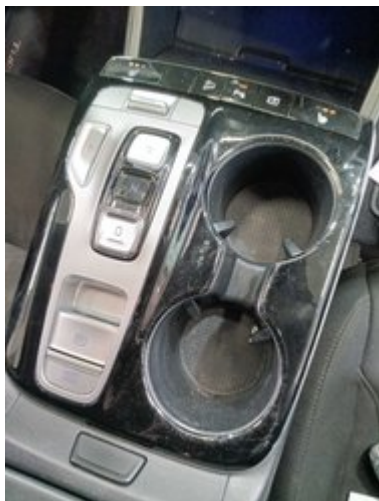
- ✓ **1. Priekšpuse:** Apdares detaļas - Stāvoklis

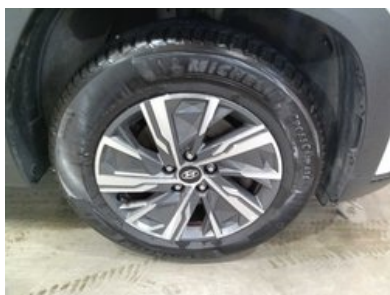
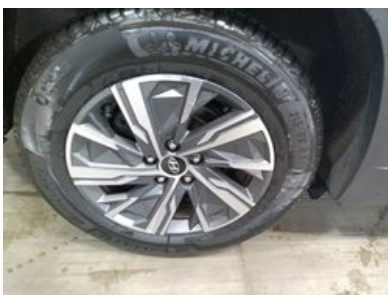
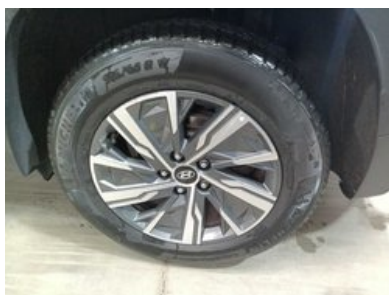
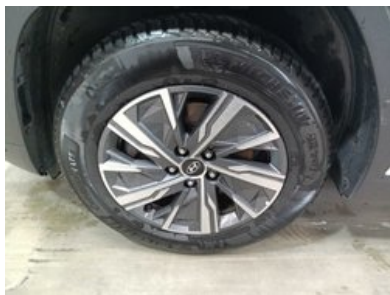
- ✓ **1. Sāns:** Riteņi - Stāvoklis

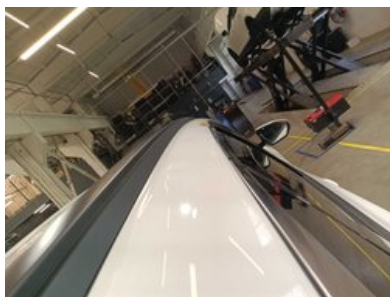
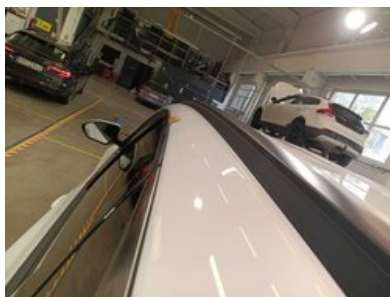
✓ **2. Cits:** Jumts - Redzamie bojājumi (piemēram, krusa bojājumi)

- ✓ 1. Bezkrāsas ledobumu Labošana

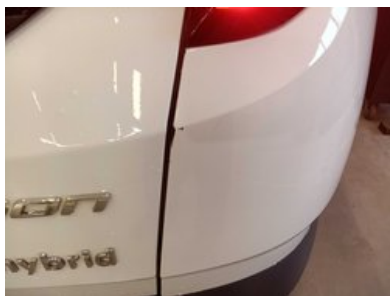
✓ **3. Aizmugure:** Aizmugurējais bamperis - Stāvoklis un izlīdzinājums
