# Diagnosticas ziņojums par

## 2021 VOLKSWAGEN GOLF 8 Life Business

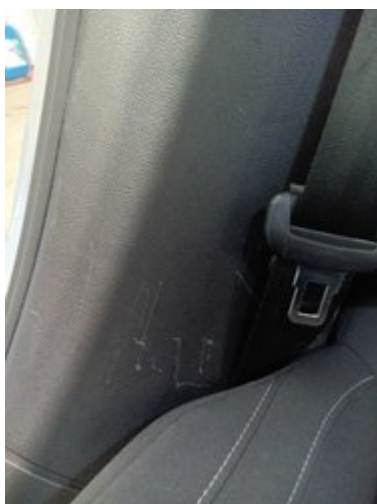
✓ **3. Priekšpuse:** Apdares detaļas - Stāvoklis

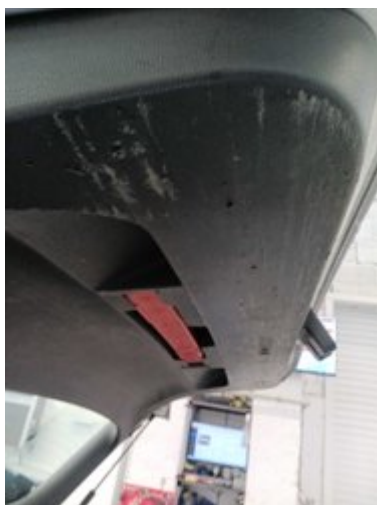
✓ **4. Iekšpuse:** Apdares detaļas - Stāvoklis

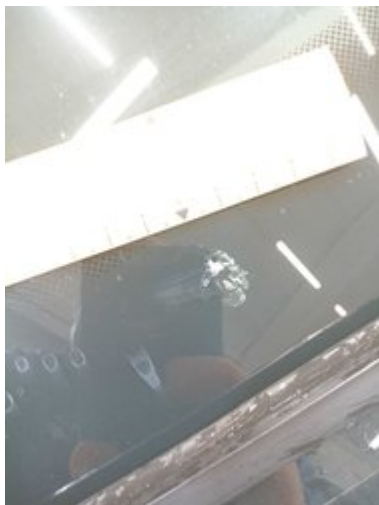
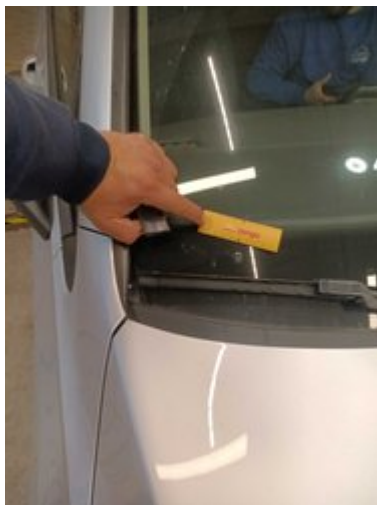
- ✓ **1. Priekšpuse:** Priekšējā stikla integritāte - Bez TA izslēdzošiem bojājumiem

- ✓ 1. Priekšējā Stikla Remonts

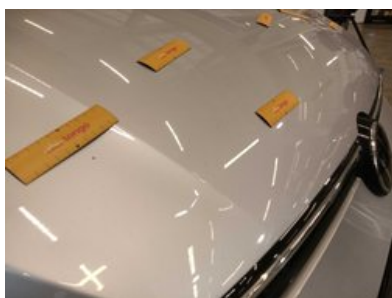
- ✓ **2. Priekšpuse:** Pārsegs - Vizuālie Bojājumi

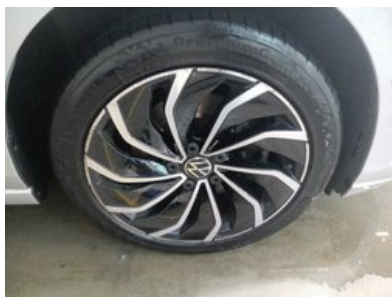
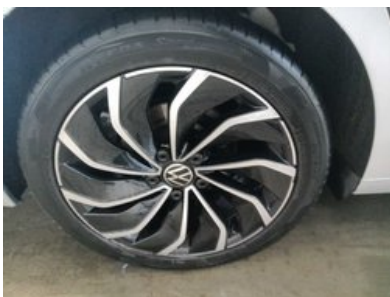
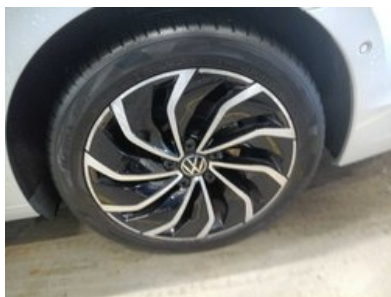
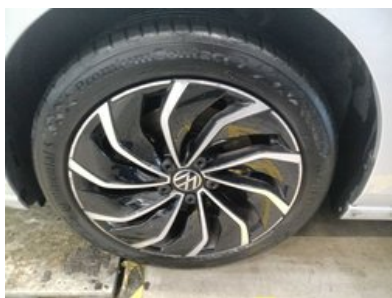
✓ **4. Sāns:** Riteņi - Stāvoklis
