# Diagnosticas ziņojums par

## 2022 TOYOTA COROLLA Comfort

### Diagnosticas informācija

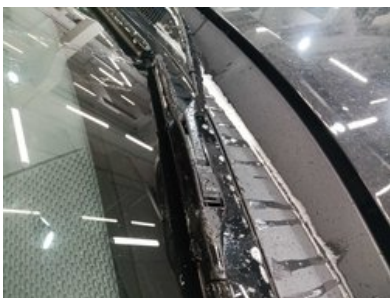
- ✓ **1. Priekšpuse:** Logu Slotiņu Gumija un Rokturis (Priekšā un Aizmugurē) - Stāvoklis

- ✓ 1. Nomainīt Priekšējo Tīrītāju (Mehāniskais)

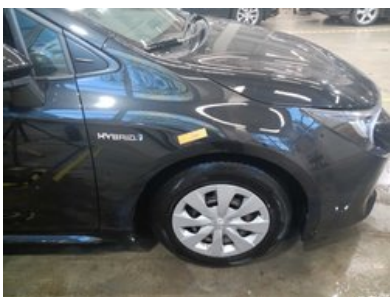
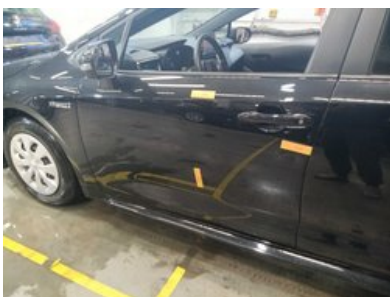
- ✓ **1. Sāns:** Kreisā un Labā Puse - Vizuālie Bojājumi un Skrāpējumi

- ✓ 1. Bezkrāsas ledobumu Labošana

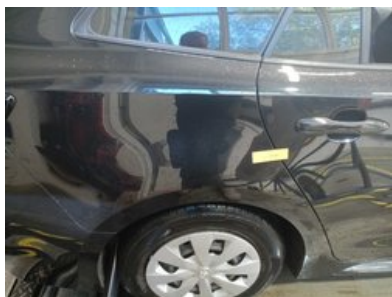
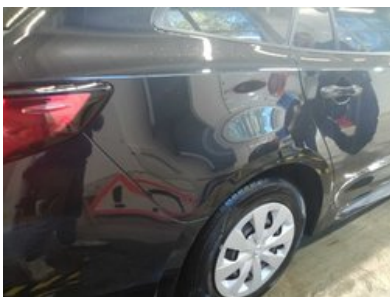
## ✓ 2. Sāns: Kreisā un Labā Puse - Vizuālie Bojājumi un Skrāpējumi
